1.项目概况

为了适应医院发展要求，服务患者，宿迁市中医院在位于宿迁市宿豫区洪泽湖东路 9 号院区门诊楼一层新增 1 台数字减影血管造影机（Digital subtraction angiography，以下简称 DSA，型号：Allura centron，管电压为 125kV，管电流为 1250mA），用于开展医疗诊断和介入治疗。该项目已于 2018 年 8 月完成项目的环境影响评价，于 2018 年 9 月 4 日取得了原宿迁市环境保护局关于该项目的环评审批意见，文号：宿环核审〔2018〕2 号。

南京瑞森辐射技术有限公司接受委托后，于 2020 年 3 月编制了《宿迁市中医院新增 1 台 DSA 项目竣工环境保护验收监测方案》。本次验收内容包括：在院区内门诊楼一层 DSA 检查室内，配备 1 台 DSA（型号：Allura centron，管电压为 125kV，管电流为 1250mA），用于开展医疗诊断和介入治疗。南京瑞森辐射技术有限公司于 2020 年 5 月 25 日开展了现场监测和核查，根据现场监测和核查情况，编制本项目验收监测报告。

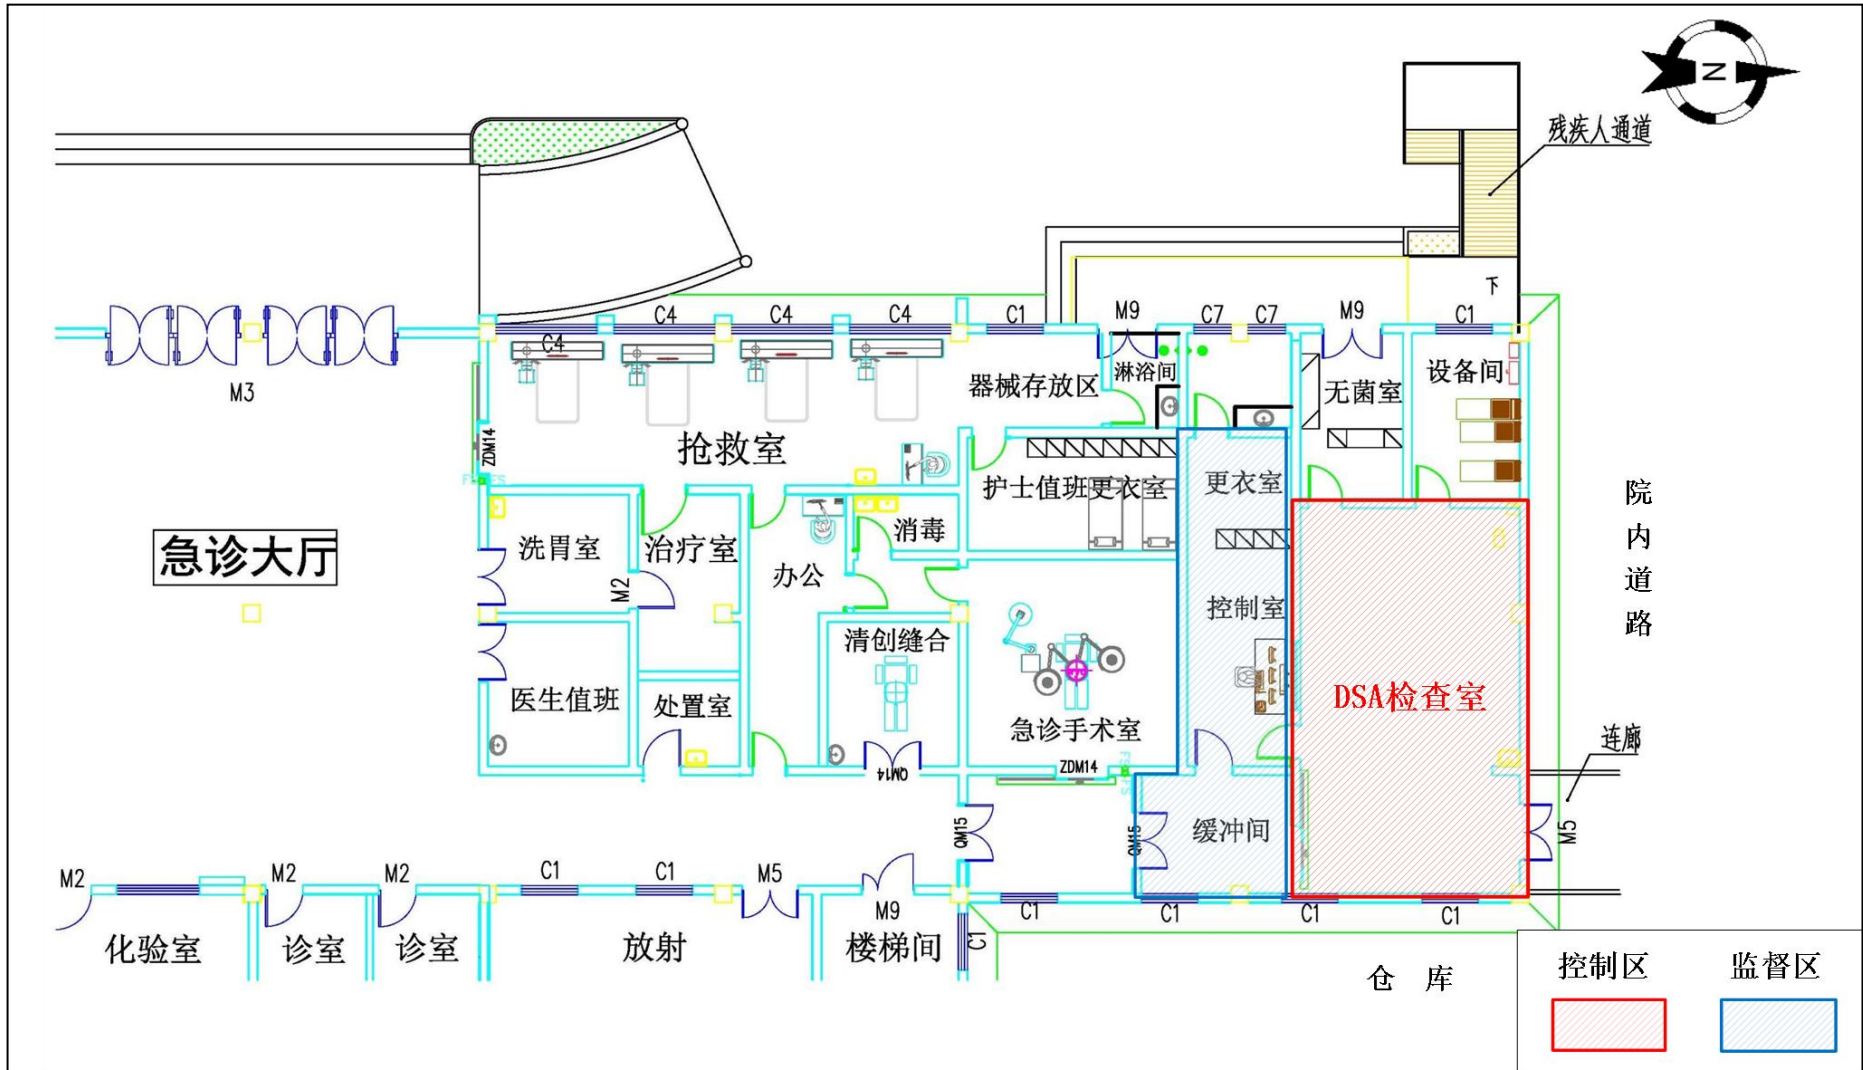
图 4-1 本项目 DSA 机房（检查室）平面布置及分区示意图

布局：本项目新建 1 座 DSA 机房位于院区门诊楼一层，DSA 机房东侧为仓库，南侧为控制室、缓冲间，西侧为无菌室、设备间，北侧为院内道路。机房上方无建筑，下方为土层。DSA 机房长 10.1m，宽 5.6m，面积约为 56.6m²。DSA 机房控制室与扫描室分开布置，符合《放射诊断放射防护要求》（GBZ 130-2020）的要求，布局合理。

辐射防护分区：本项目将 DSA 机房作为辐射防护控制区，将机房南侧控制室、缓冲间划为辐射监督区，本项目辐射防护分区的划分符合《电离辐射防护与辐射源安全基本标准》（GB 18871-2002）中关于辐射工作场所的分区规定。本项目 DSA 机房（检查室）平面布置及分区示意图见图 4-1。

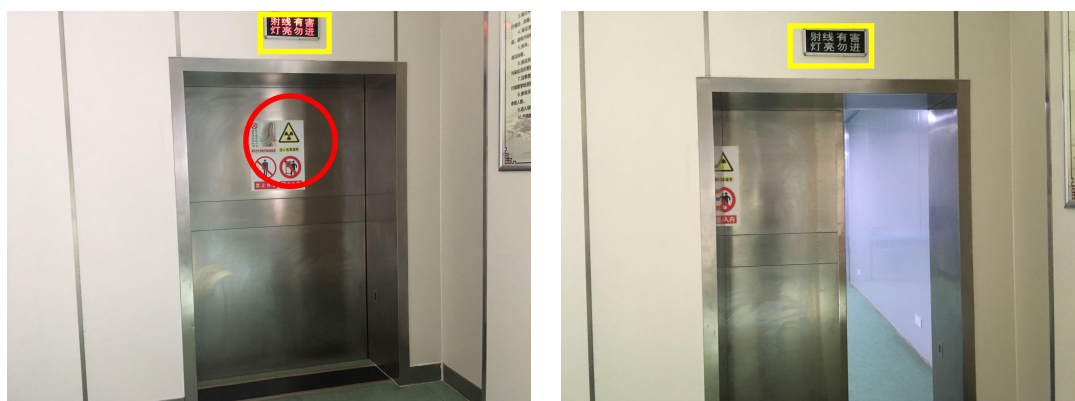
图 4-2 DSA 检查室机房门

本项目 DSA 检查室机房门、控制室门上粘贴当心电离辐射警告标志和中文警示说明，机房门上方设置有工作状态指示灯，符合《电离辐射防护与辐射源安全基本标准》（GB 18871-2002）规范的电离辐射警告标志的要求。工作状态指示灯和电离辐射警告标志见图 4-2 至图 4-3。

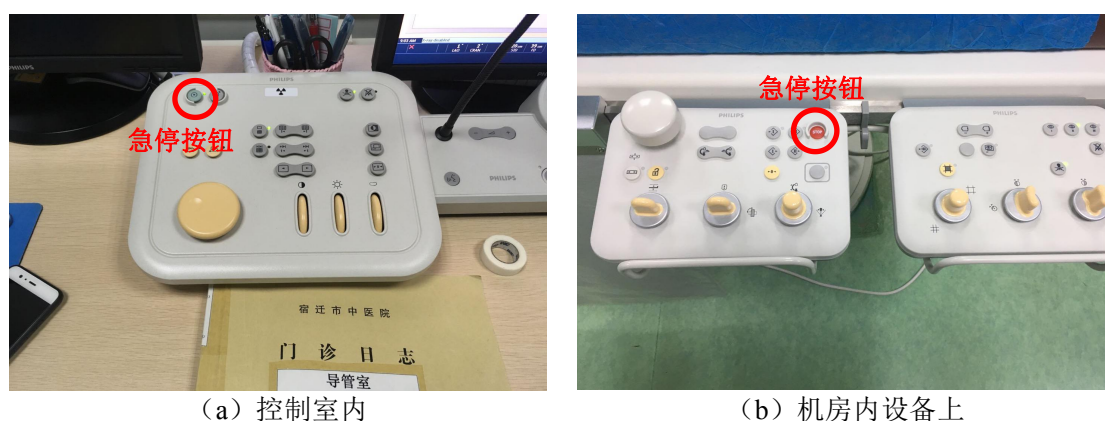
图 4-5 急停按钮

本项目 DSA 控制室、机房内设备上均设有急停按钮，当出现紧急情况时，按下急停按钮即可关闭设备，现场已核实。急停装置见图 4-5。

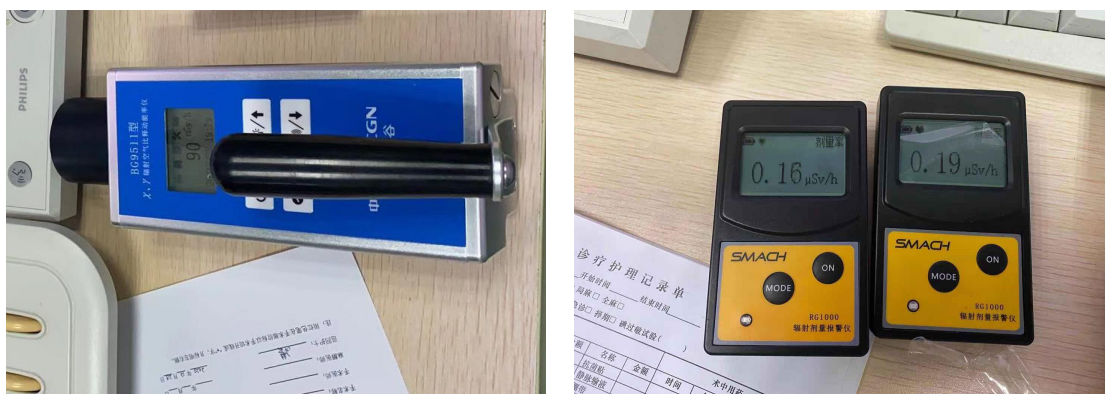
图 4-6 辐射巡测仪及个人剂量报警仪

医院为本项目调配 4 名辐射工作人员（已参加辐射安全与防护培训，并且考核合格，名单见表 4-2），并对其健康检查及个人剂量监测，建立个人职业健康监护档案和个人剂量档案。医院已配备有辐射巡测仪 1 台，并为本项目配备个人剂量报警仪 2 台，见图 4-6。工作人员均配备了个人剂量计，均参加了职业健康检查及辐射安全与防护知识培训后上岗操作。

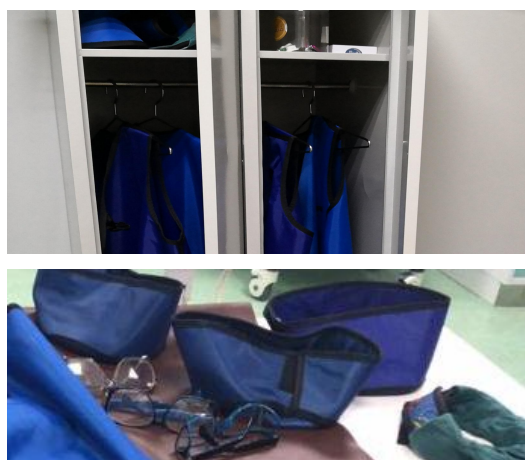
图 4-7 个人防护用品

医院已配备防护铅衣、铅橡胶颈套、铅橡胶帽子、铅防护眼镜、铅悬挂防护屏、床侧防护帘等防护用品。满足《放射诊断放射防护要求》（GBZ 130-2020）中“介入放射学操作时，需配备铅橡胶围裙、铅橡胶颈套、铅防护眼镜等个人防护用品，其数量应满足开展工作需要；对陪检者应至少配备铅防护衣；防护用品和辅助防护设施的铅当量应不低于 0.25mmPb”的要求。根据《放射诊断放射防

护要求》(GBZ 130-2020)的要求,医院还需为本项目介入工作人员配备介入防护手套,其铅当量应不小于 0.025mmPb。详见图 4-7 至图 4-9,个人防护用品清单见表 4-3。

按照《放射诊断放射防护要求》（GBZ 130-2020）的要求，建议为介入工作人员配备介入防护手套。

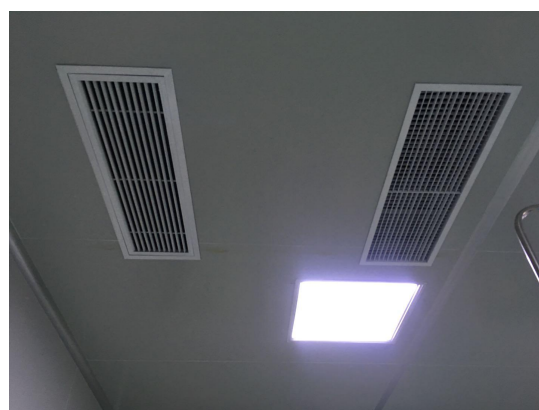
图 4-10 机房内通风装置

机房内空气在 X 射线作用下分解产生少量的臭氧、氮氧化物等有害气体，通过带有新风系统的中央空调（见图 4-10）进行排风，臭氧常温下可自行分解为氧气，对周围环境影响较小。

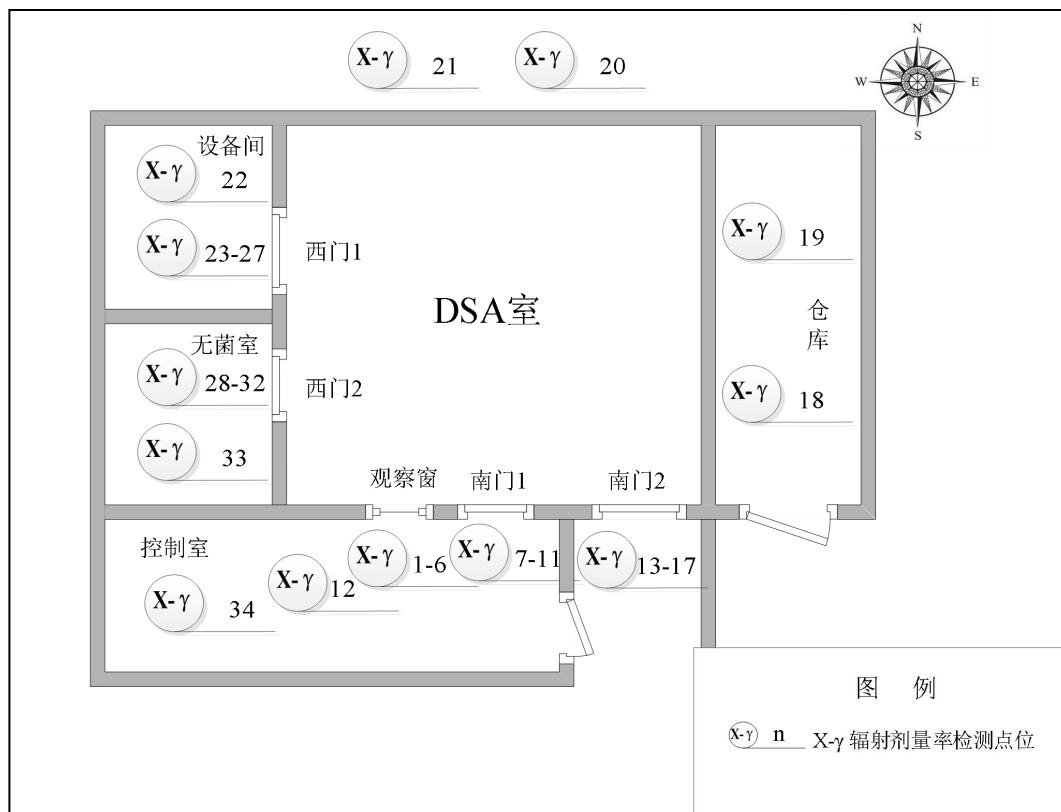
图 9-1 本项目 DSA 机房周围监测布点图

本次验收监测结果详见附件 9。本项目周围环境 X- γ 辐射剂量率监测结果见表 9-1，监测点位见图 9-1。

本项目 DSA（型号：Allura centron）正常工作（检测工况：120kV/14.4mA）时，DSA 机房周围的 X-γ 辐射剂量当量率为（0.11~0.27） $\mu\text{Sv/h}$ ，符合《放射诊断放射防护要求》（GBZ 130-2020）和《电离辐射防护与辐射源安全基本标准》（GB 18871-2002）的标准要求。
