常熟市第二人民医院新建1台医
用直线加速器及2台DSA项目
竣工环境保护验收监测表

报告编号：瑞森（验）字（2022）第058号

建设单位：常熟市第二人民医院

编制单位：南京瑞森辐射技术有限公司

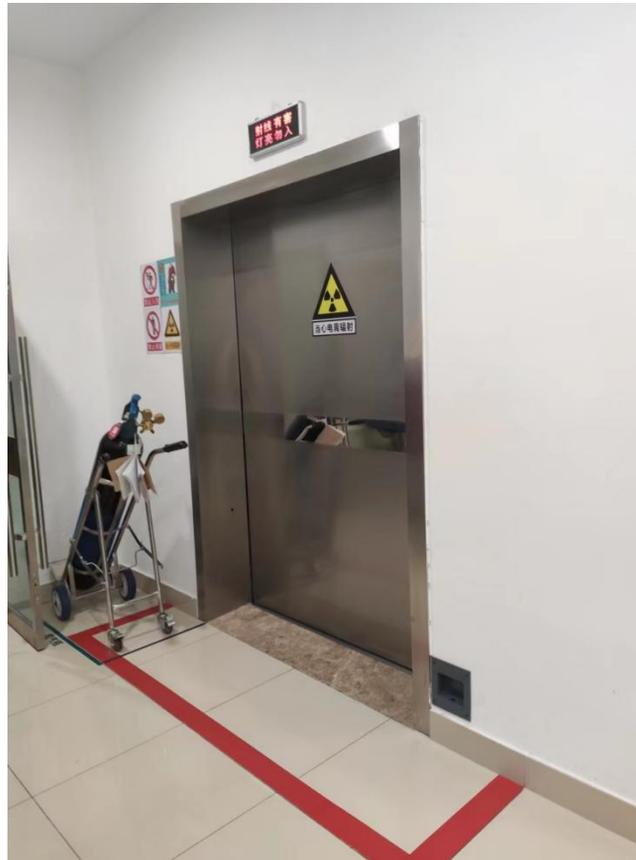
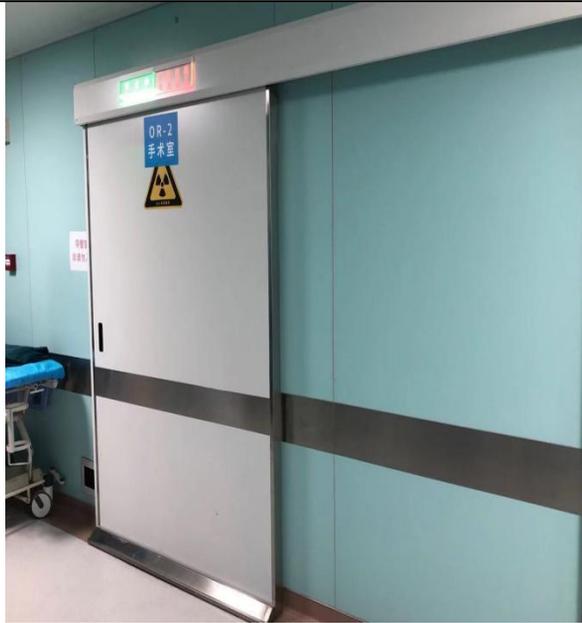
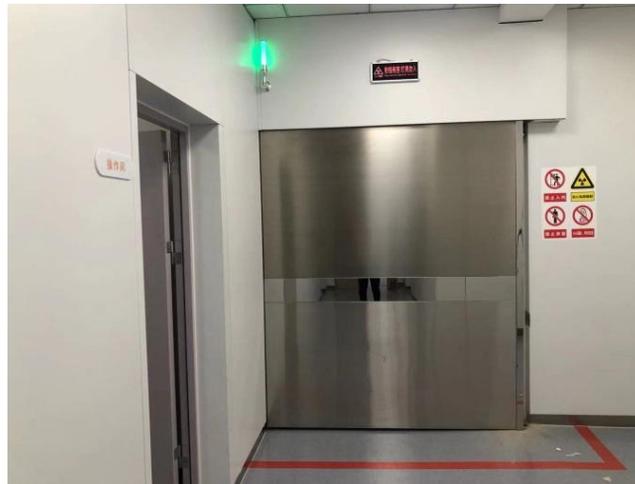
图3-4 工作状态指示灯和电离辐射警告标志

本项目医用直线加速器机房、DSA机房防护门防护大门上方设置工作状态指示灯，灯箱上设置“射线有害、灯亮勿入”的可视警示语句；防护门处均粘贴电离辐射警告标志和中文警示说明，符合《电离辐射防护与辐射源安全基本标准》（GB 18871-2002）规范的电离辐射警告标志的要求。电离辐射警告标志见图3-4。患者防护门设有防夹装置，控制室防护门设有自动闭门装置。

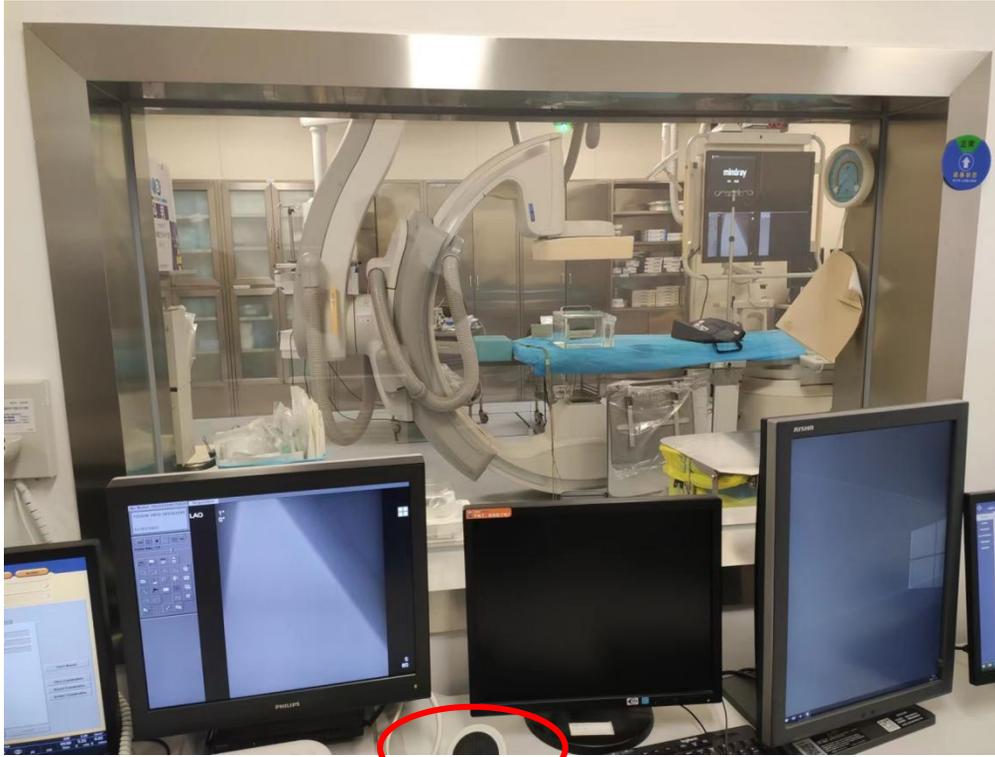
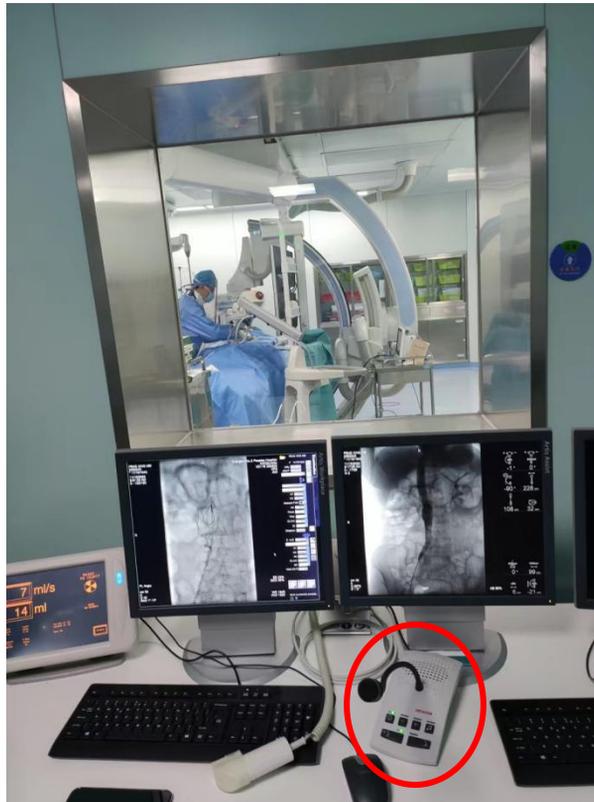
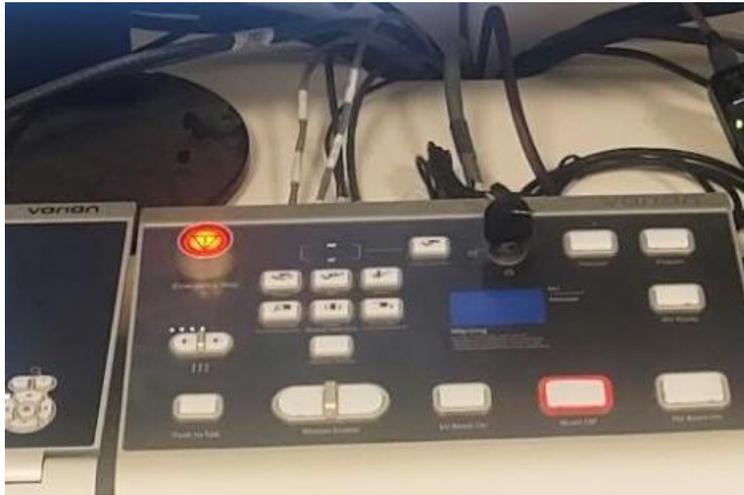
图3-5 观察窗和对讲系统

置，且DSA机房控制台处安装有观察窗，在诊断过程中医务人员可以及时观察病人情况和与病人交流，保证诊断质量和防止意外情况的发生。经现场核查，该对讲系统运行正常。机房对讲系统和DSA机房观察窗见图3-5。

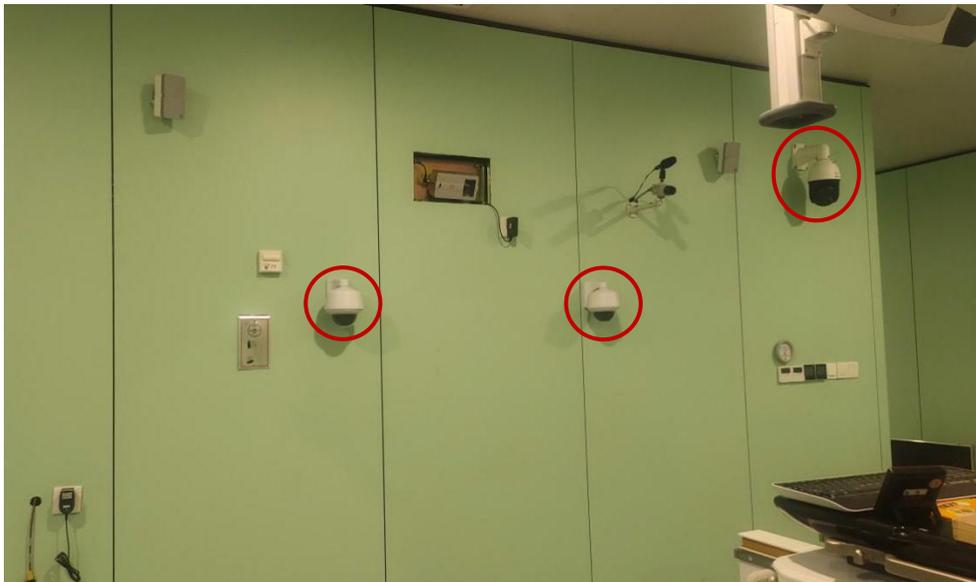
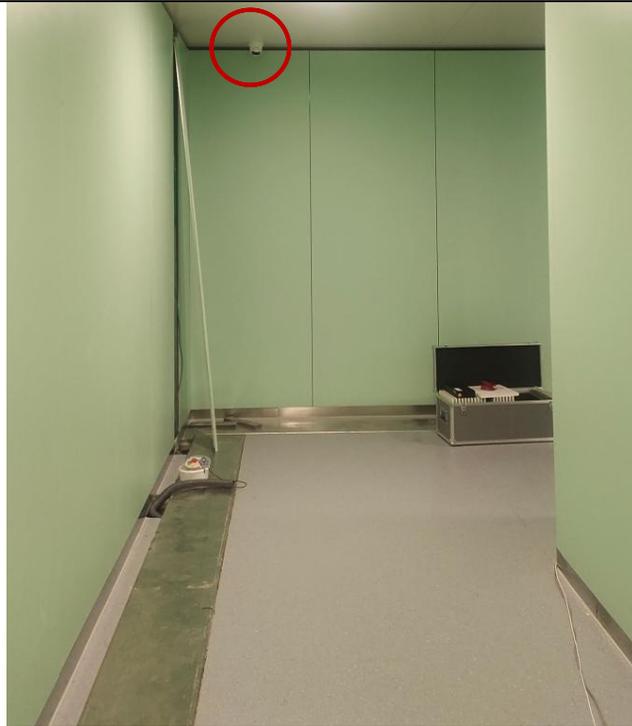
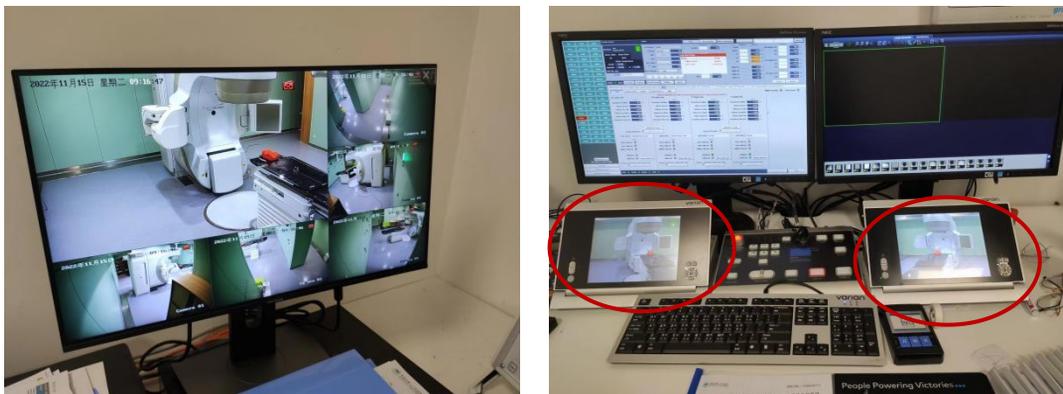
图3-6 负一层加速器机房监控装置

医院为防止诊疗过程中的误操作、防止工作人员和公众受到意外照射，在医用直线加速器机房治疗室内和迷路均设置了监控装置（共2个），除迷路处得监控外，其余监控装置均位于加速器治疗室西墙上侧，监控装置做到了全方位无死角，监控装置显示终端设置在控制室内，便于观察到患者状态，满足《放射治疗辐射安全与防护要求》（HJ 1198-2021）和《放射治疗放射防护要求》（GBZ 121-2020）中的相关要求。医用直线加速器机房监控装置见图3-6。

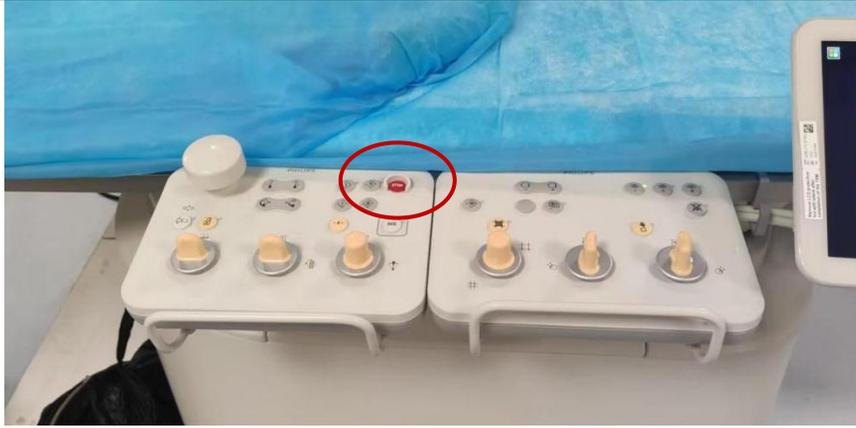
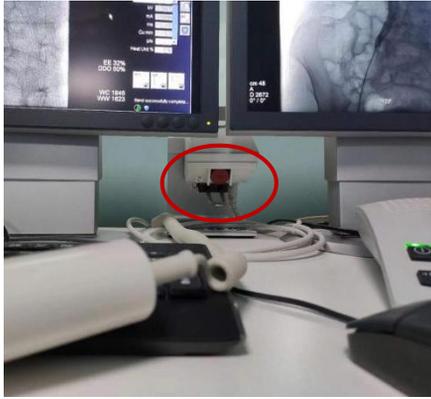
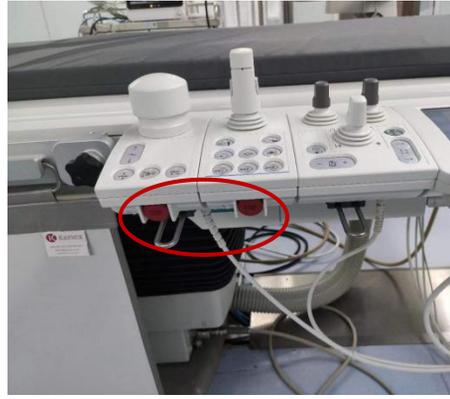
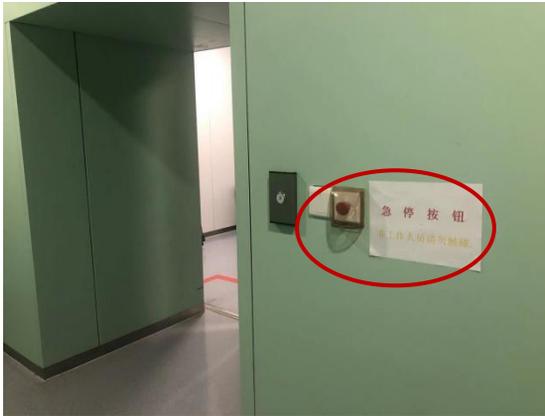
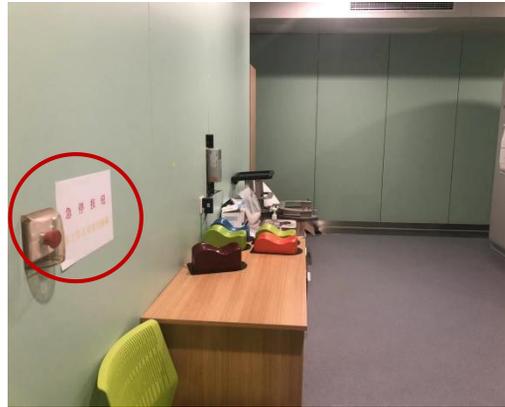
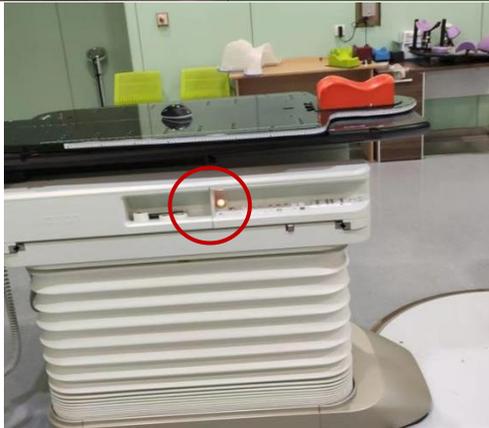
图3-6 急停按钮

一层急诊DSA室机房内设备上均设有急停按钮，当出现紧急情况时，按下急停按钮即可关闭设备。四层2号手术室控制室操作台上及机房内设备上均设有急停按钮，当出现紧急情况时，按下急停按钮即可关闭设备。负一层加速器机房入口处迷路内、控制室及机房内设备上均设有急停按钮，经验证检查，按下DSA设备上的急停开关，DSA即可停止出束；按下医用直线加速器机房控制室操作键盘的急停开关，医用直线加速器即可停止工作。急停装置见图3-6。

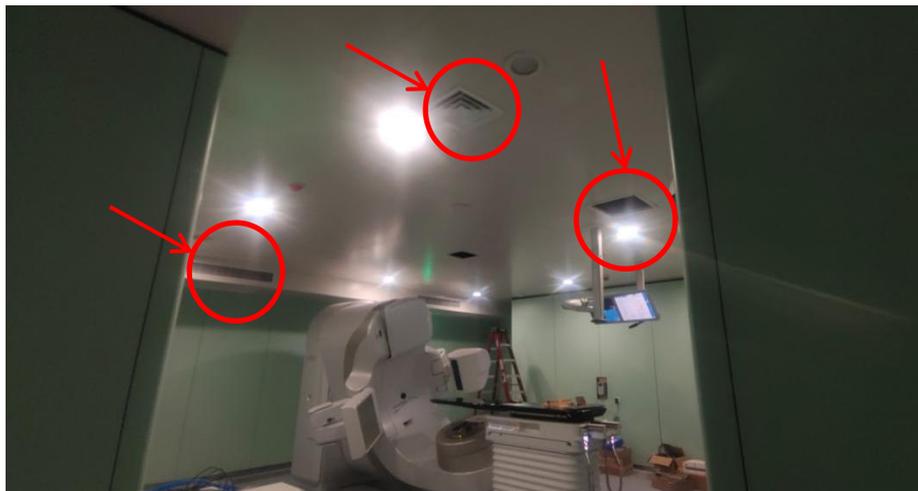
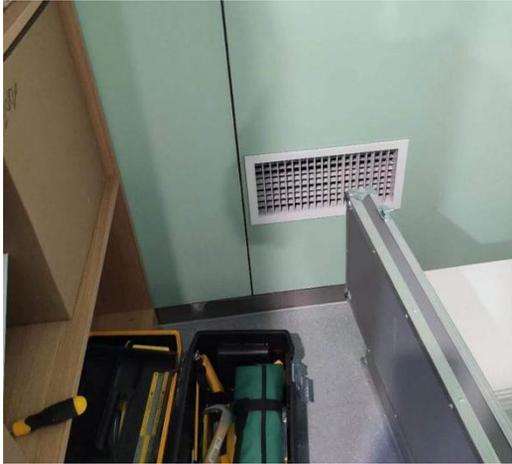
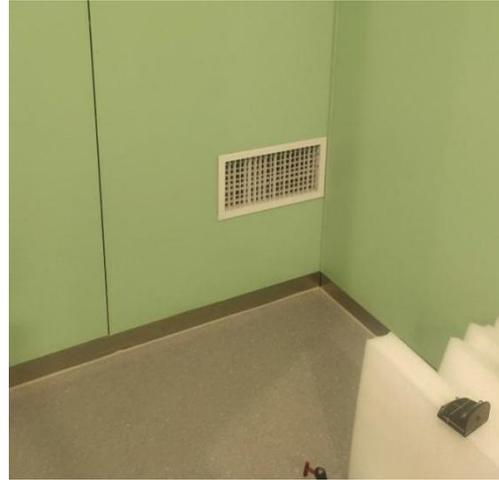
图 3-9 负一层加速器机房内通风装置

本项目加速器机房通过新风系统、吸顶式中央空调和排风机进行通风换气和温度调节，新风口和中央空调均设置于机房天花板上，排风口设置于治疗室西南角的南墙上和东北角的北墙上，排风口下沿距地面约 20cm 处，排风口使用强排风通向医院排烟风管道最后排向室外。2 个排风口尺寸均为 38.7cm×18.6cm，加速器治疗室排风口排风速率分别为 1.97m/s 和 2.08m/s，治疗室容积为 256m³，由此可知治疗室内空气每小时交换次数为 4.10 次，符合相关标准的要求。医院在日常工作中，应加强机房内的通风管理，确保机房通风效果满足相关要求。负一层加速器机房通风装置见图 3-9。

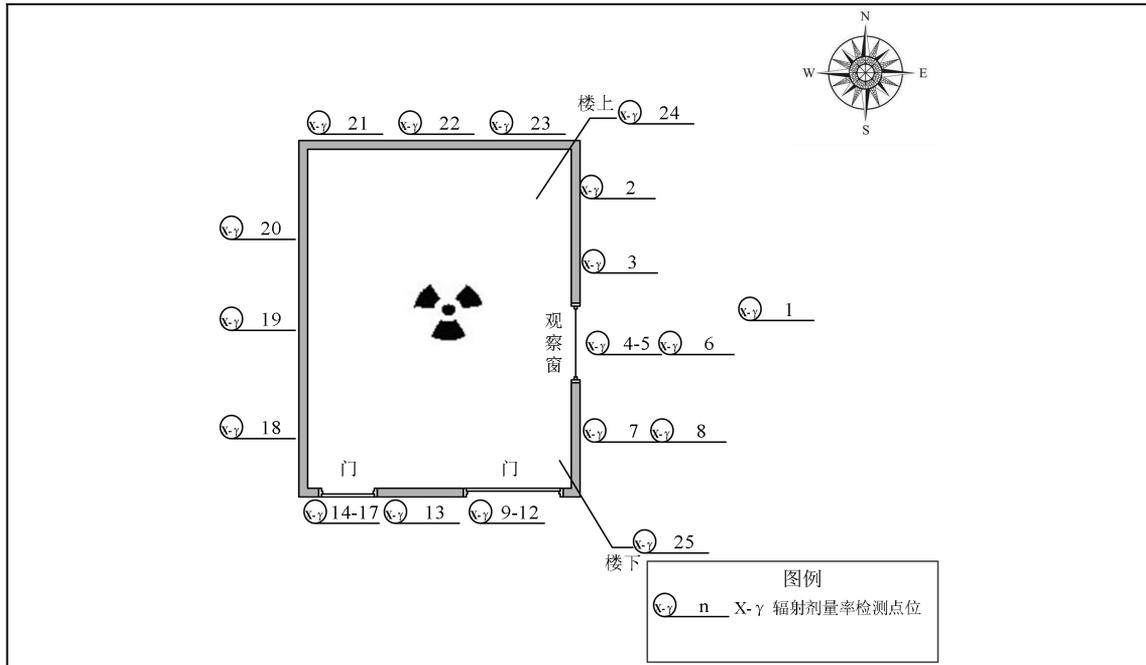
图7-1一层急诊DSA室周围X-γ辐射周围剂量当量率监测布点图

当一层急诊DSA室内UNIQ Clarity FD20型医用血管造影X射线系统工作（工况：69kV、397mA；射线方向向上）时，机房周围的X、 γ 辐射周围剂量当量率为（0.11~0.15） $\mu\text{Sv/h}$ ，符合《放射诊断放射防护要求》（GBZ 130-2020）的标准要求。

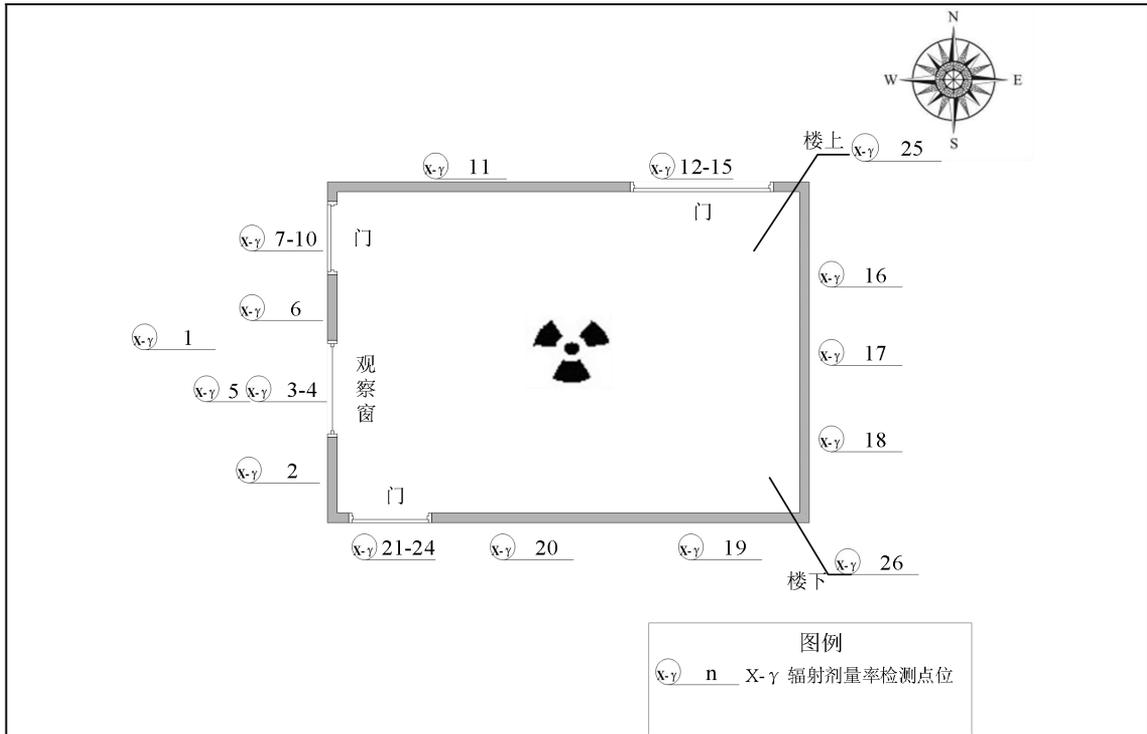
图7-2四层2号手术室周围X-γ辐射周围剂量当量率监测布点图

当四层2号手术室内Artis Zee III ceiling型医用血管造影X射线机工作（工况：67.7kV、87.9mA；射线方向向上）时，机房周围的X、 γ 辐射周围剂量当量率为（0.09~0.15） μ Sv/h，符合《放射诊断放射防护要求》（GBZ 130-2020）的标准要求。

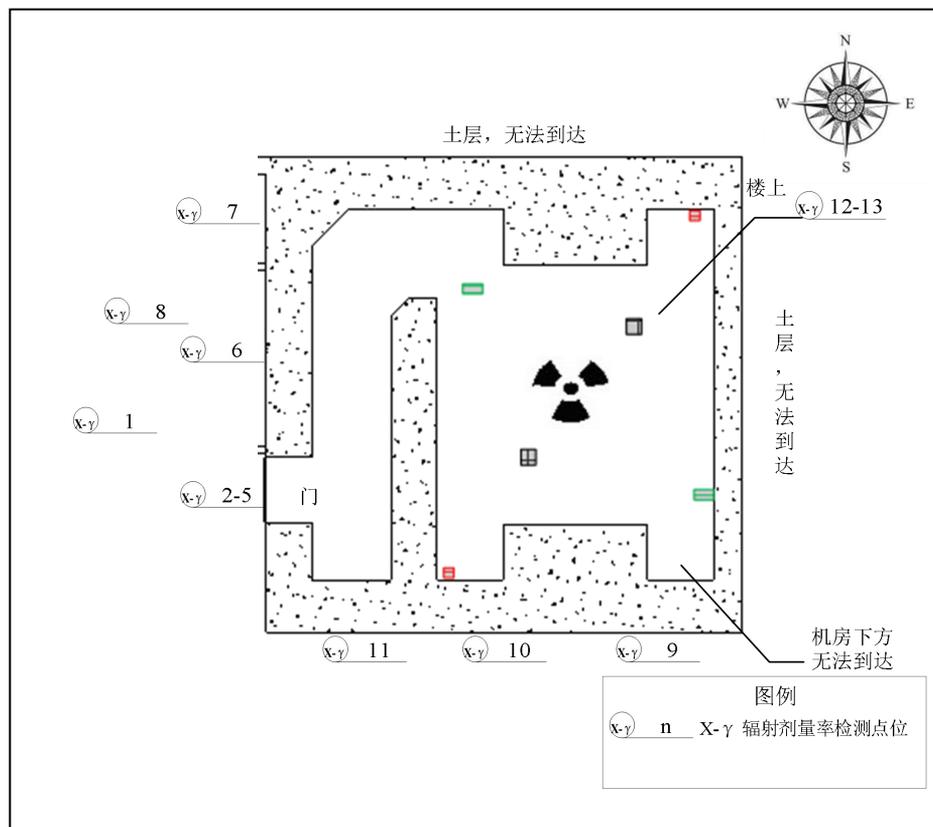
图7-3 负一层加速器机房周围X- γ 辐射周围剂量当量率监测布点图

当负一层加速器机房内 Vital Beam 型医用直线加速器工作（工况：10MV X 射线、600cGy/min）时，机房周围的 X、 γ 辐射周围剂量当量率为（0.13~0.16） $\mu\text{Sv/h}$ ，符合《放射治疗辐射安全与防护要求》（HJ 1198-2021）和《放射治疗放射防护要求》（GBZ 121-2020）的标准要求。
