宜兴市中西医结合医院

新建陀螺刀治疗项目竣工环境保

护验收监测报告表

报告编号：瑞森（验）字（2023）第011号

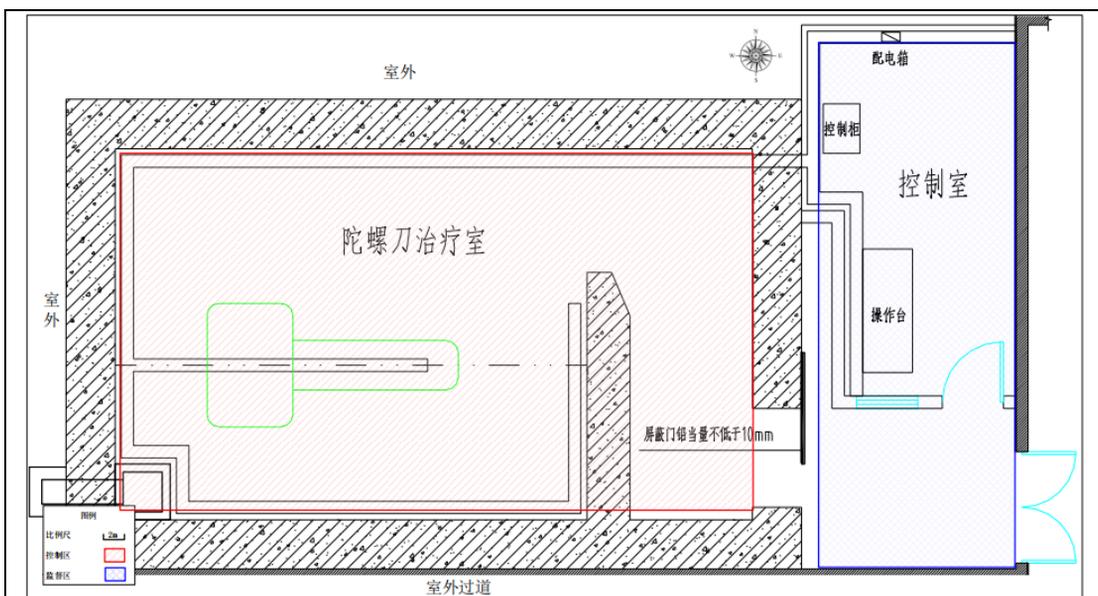
图3-1宜兴市中西医结合医院（宜兴市红塔医院）陀螺刀机房平面布置及分区示意图

辐射防护分区：为加强辐射防护管理和职业照射控制，本项目将陀螺刀治疗室、迷道作为辐射防护控制区，严格控制人员进出，并在治疗室入口处设置电离辐射警告标志；将控制室作为辐射防护监督区。本项目辐射防护分区的划分符合《电离辐射防护与辐射源安全基本标准》（GB18871-2002）、《放射治疗辐射安全与防护要求》（HJ 1198-2021）及《放射治疗放射防护要求》（GBZ 121-2020）中“放射治疗工作场所应分为控制区和监督区。治疗机房、迷路应设置为控制区；其他相邻的、不需要采取专门防护手段和安全控制措施，但需经常检查其职业照射条件的区域设为监督区”关于辐射工作场所的分区规定要求。本项目陀螺刀机房平面布置、两区划分见图3-1，本项目陀螺刀治疗场所入口处见图3-2。

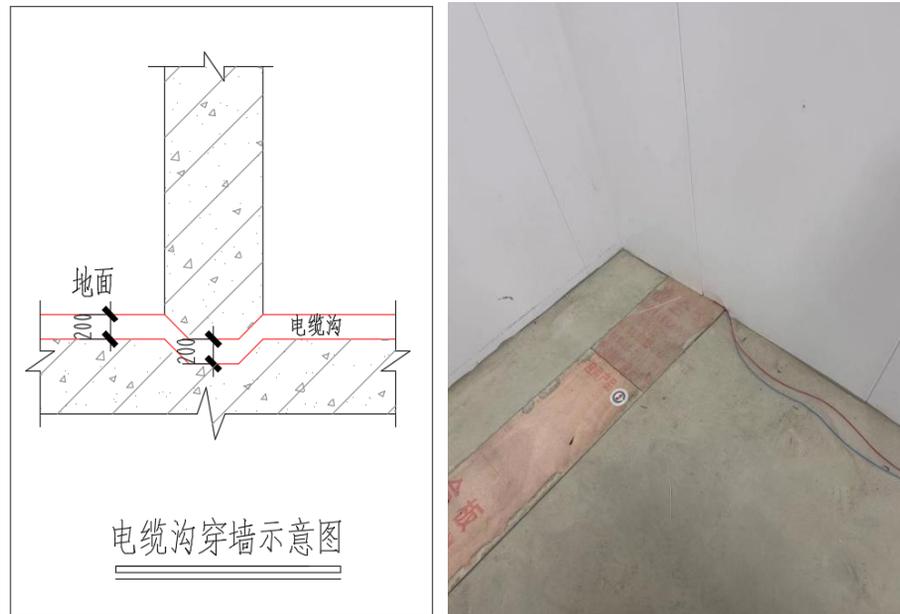
图3-3 电缆沟穿墙剖面示意图及现场照片

电线电缆布设：医院在陀螺刀机房已经预留埋地式沟槽，陀螺刀机房的控制电缆均布设于电缆沟内。电缆沟埋设在地下，沟槽深20cm，上覆厚铅板，采用了“U”型穿墙方式从迷路外墙地下穿过墙体，电缆沟不会破坏治疗室墙体的屏蔽效果，能够满足辐射防护要求。电缆沟穿墙剖面见图3-3。

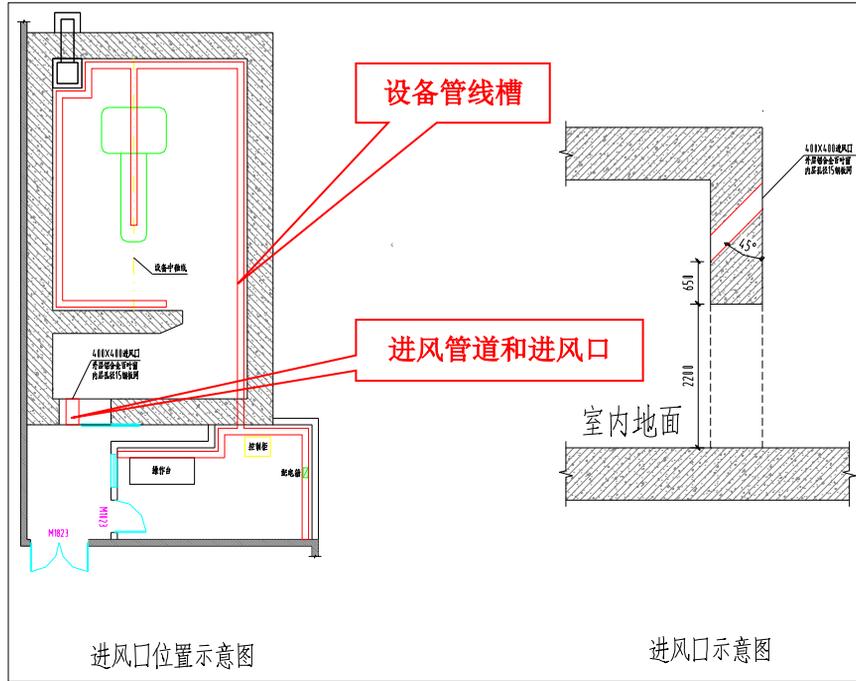
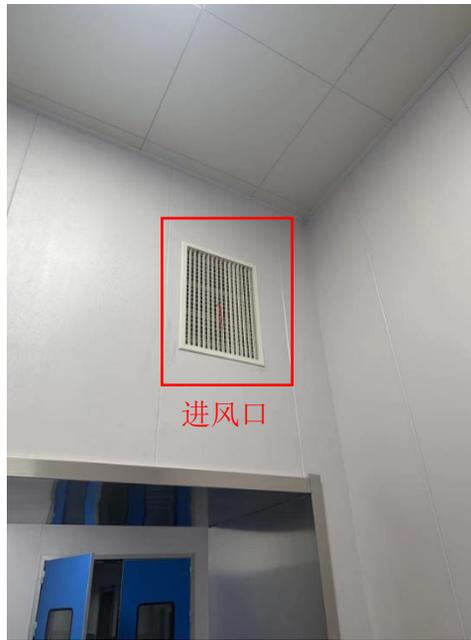
图3-4本项目陀螺刀治疗室进风口位置及剖面示意图及现场图

风管道采用从防护门上方45°斜穿墙体的方式进入机房，进风管道设置在吊顶天花板上方，排风管道由治疗室东北角地面采用“U型”穿墙方式穿过东墙后向上排出。陀螺刀治疗室进风口和排风口位置和穿墙结构示意图及现场图见图3-4和图3-5。

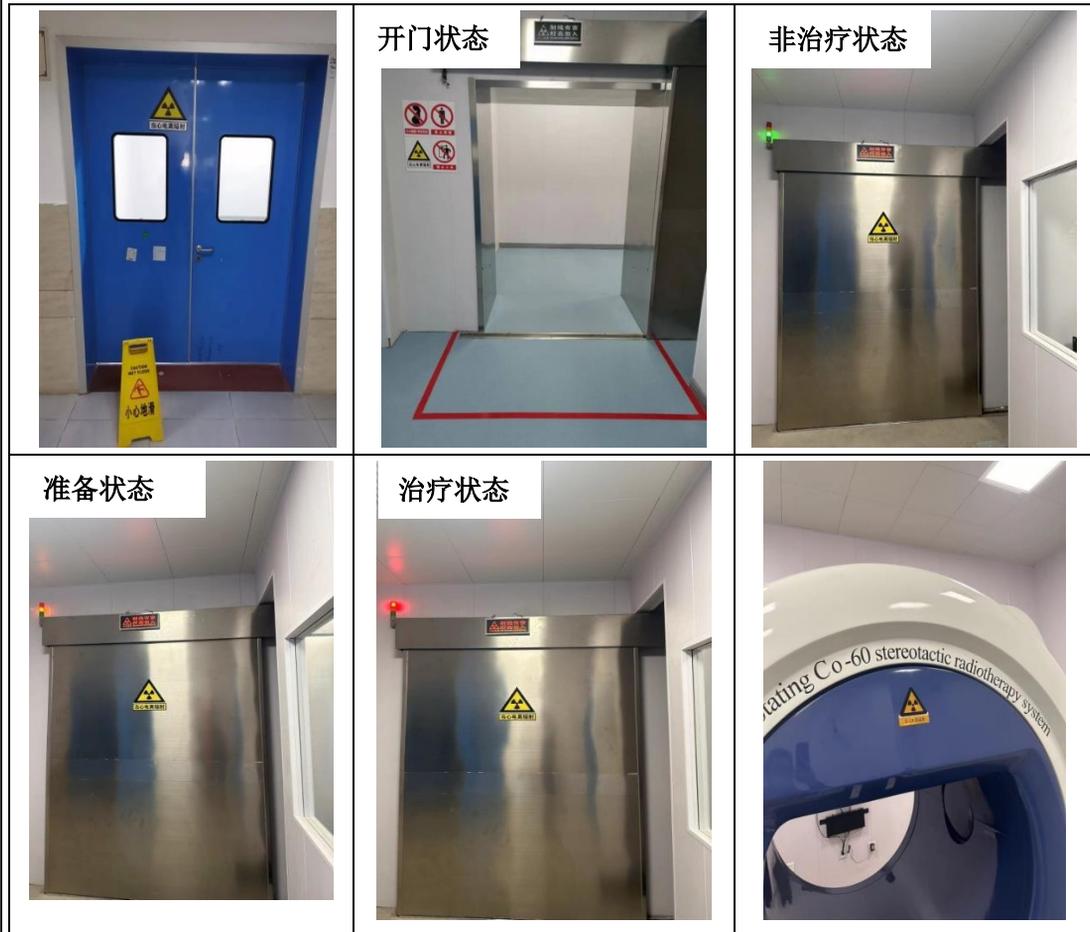
图3-6 本项目陀螺刀机房工作状态指示灯和电离辐射警告标志

本项目在放射治疗工作场所入口处门上张贴了电离辐射警告标志，在陀螺刀治疗室的防护门上设置有电离辐射警告标志，并在防护门上方设置有工作状态指示灯，工作状态指示灯、防护门和陀螺刀设备组成联锁；陀螺刀设备机身外表面上设有电离辐射标志。经验证检查，上述电离辐射警告标志和

工作状态指示灯设置符合相关标准要求。本项目工作状态指示灯及电离辐射警告标志见图3-6。

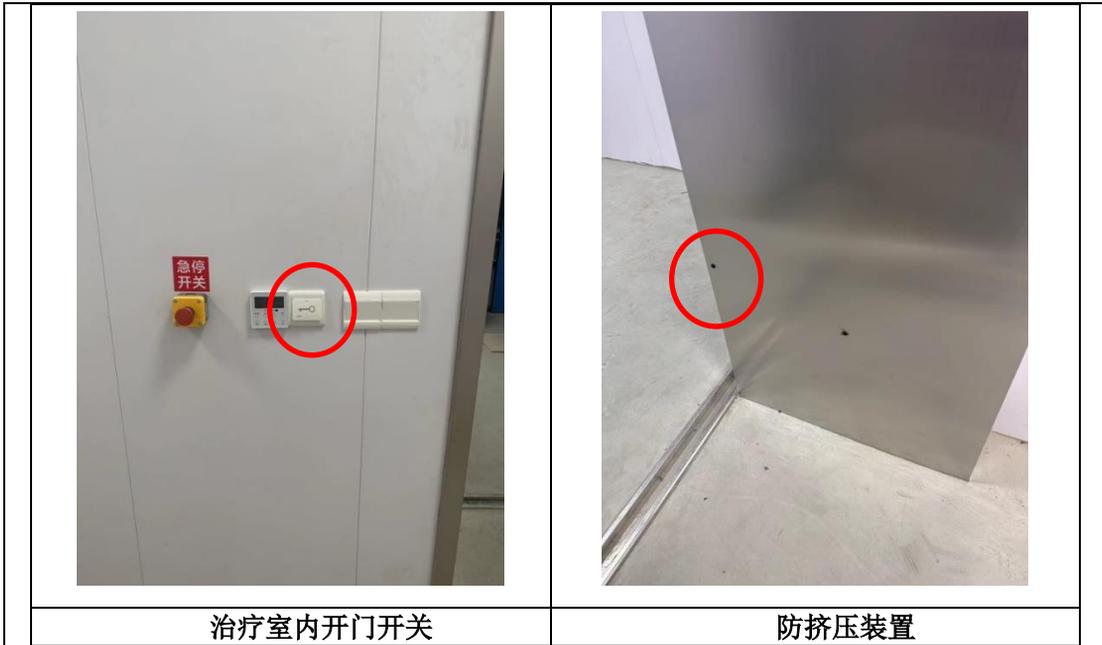
图3-7 本项目陀螺刀机房内开门开关及防挤压装置

本项目陀螺刀机房防护门（电动防护门）设置防挤压功能、从室内开启治疗机房门的装置，且防护门上方设置有工作状态指示灯，工作状态指示灯、防护门和陀螺刀设备组成联锁。现场检测联锁和防挤压功能有效。本项目陀螺刀机房内开门开关及防挤压装置见图 3-7。

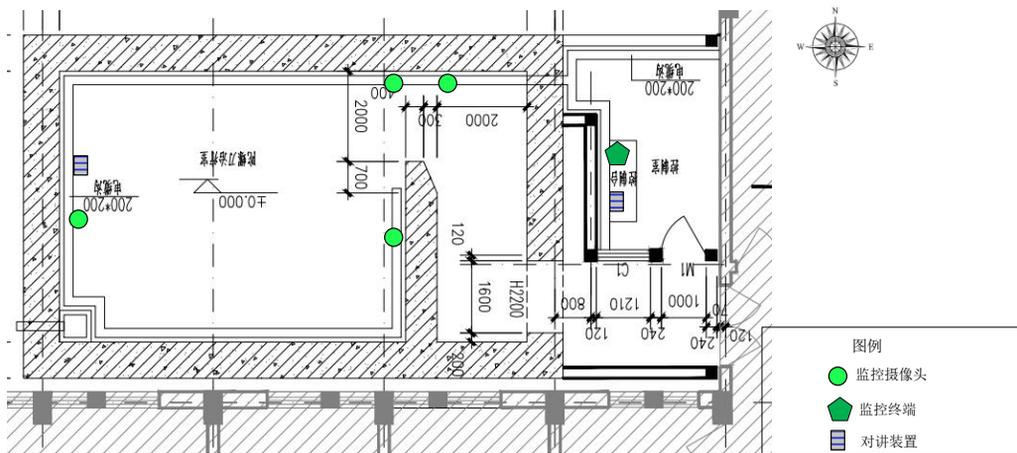
图3-8 本项目陀螺刀机房监控装置设置位置示意图

医院已在陀螺刀治疗室和迷道均设置了监控装置，机房的监控装置的显示终端设置在控制室的墙面上。陀螺刀设备上设置了自带的对讲系统，患者和医护人员可以通过对讲装置进行交流。经验证检查，陀螺刀机房的监控系统及对讲系统运行正常有效，陀螺刀机房的监控摄像头设置位置见图3-8，相关现场照片见图3-9。

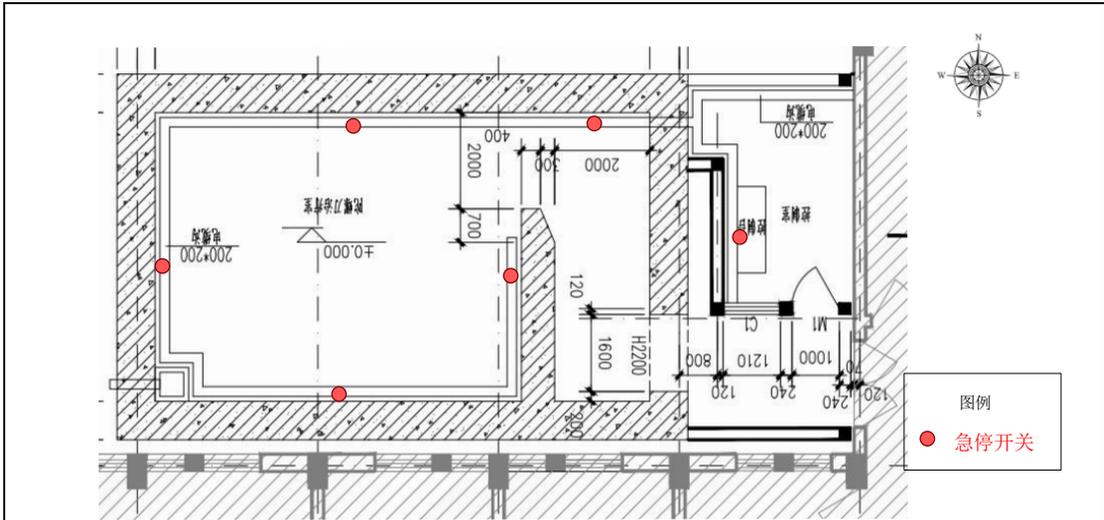
图3-10本项目陀螺刀机房设置的急停按钮位置示意图

本项目在陀螺刀机房控制室和治疗室内设置了急停按钮，且急停按钮旁设置有醒目的文字标识，以便于在紧急情况下，按下按钮停止出束。现场验证了陀螺刀控制室内的急停按钮，急停按钮验证有效。本项目设置急停按钮位置见图3-10，急停按钮现场验证照片见图3-11。

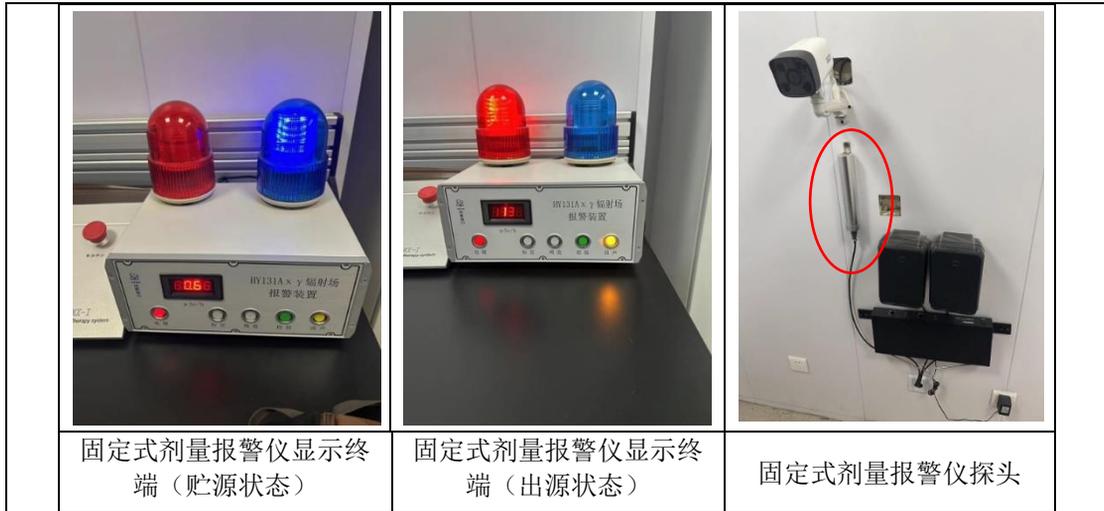
图3-12 本项目固定式辐射报警仪

医院为本项目陀螺刀机房配备了1台HY131A型固定式报警仪，其中固定式剂量报警仪探头安装在陀螺刀设备后方西墙上，显示终端安装在控制室内。本项目固定式辐射报警仪见图3-12。

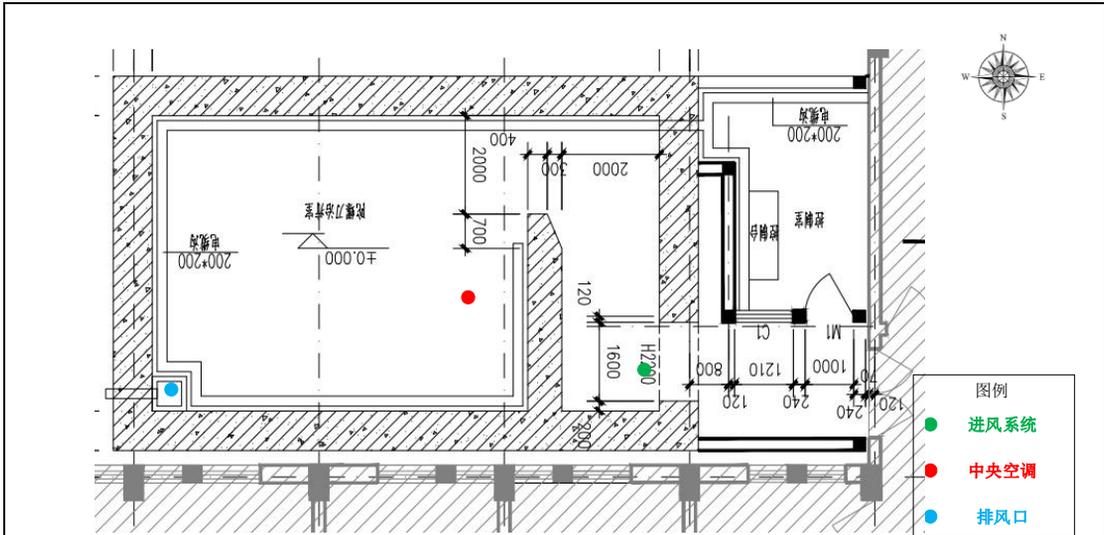
图 3-13 本项目陀螺刀机房的通风设施平面布局示意图

医院在本项目陀螺刀治疗机房内设有通风装置，采用送风系统进行进风，采用排风管道内出口处设置1台排风机的方式进行排风。陀螺刀治疗室进风口设置在防护门上方，排风口设置在机房西南角上地面，排风口尺寸为43cm×49cm，机房采用上进风下出风的方式进行空气流通，进风管道采用从防护门上方45°斜穿墙体的方式进入机房，排风管道由治疗室西南角地面采用“U型”穿墙方式穿过西墙后向上排出，经现场验证检测，排风管道口的周围剂量当量率为141nSv/h，排风管道设置能够满足辐射防护要求。本项目陀螺刀治疗室面积约62.4m²（含迷道），装修吊顶后层高约为3.63m，治疗室容积约226.5m³，排风口排风速率为1.70m/s，排风口尺寸为43cm×49cm，由此可知陀螺刀治疗室内空气每小时交换次数为5.69次，符合《放射治疗放射防护要求》（GBZ121-2020）和《放射治疗辐射安全与防护要求》（HJ 1198-2021）中放射治疗机房通风换气次数应不小于4次/h的要求。本项目陀螺刀机房通风设施平面布局见图3-13，通风设施现场验证照片见图3-14。

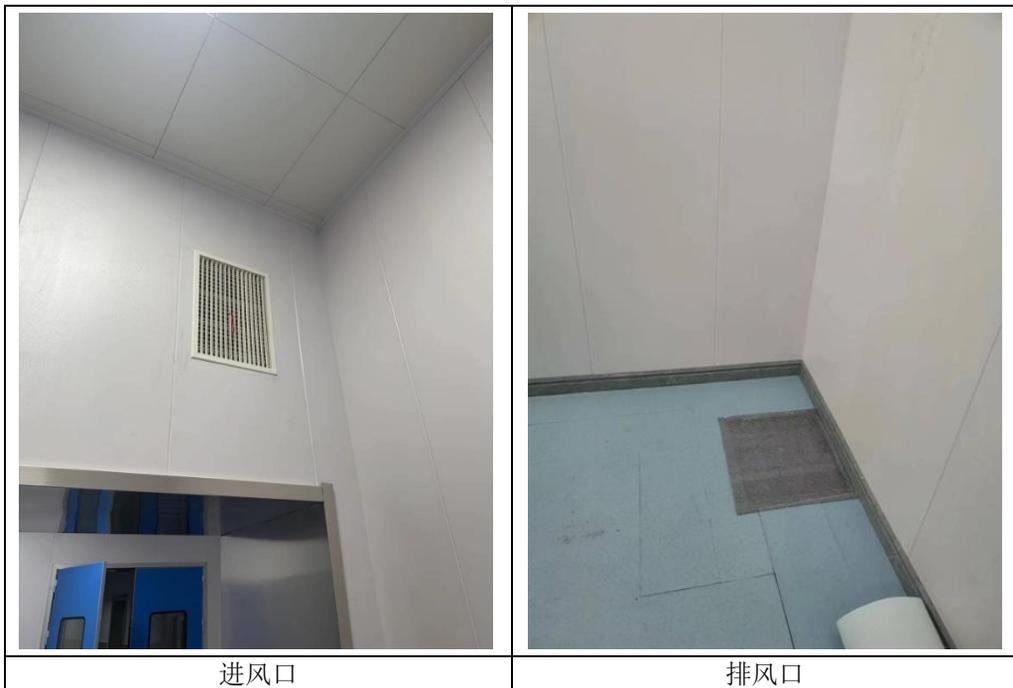
图 3-14 本项目陀螺刀机房进风口和排风口示现场验证照片

本次检测，本项目陀螺刀治疗室面积约62.4m²（含迷道），装修吊顶后层高约为3.63m，治疗室容积约226.5m³，排风口尺寸为43cm×49cm，排风口排风速率为1.70m/s，由此可知陀螺刀治疗室内空气每小时交换次数为5.69次，符合《放射治疗放射防护要求》（GBZ121-2020）和《放射治疗辐射安全与防护要求》（HJ 1198-2021）中放射治疗机房通风换气次数应不小于4次/h的要求。

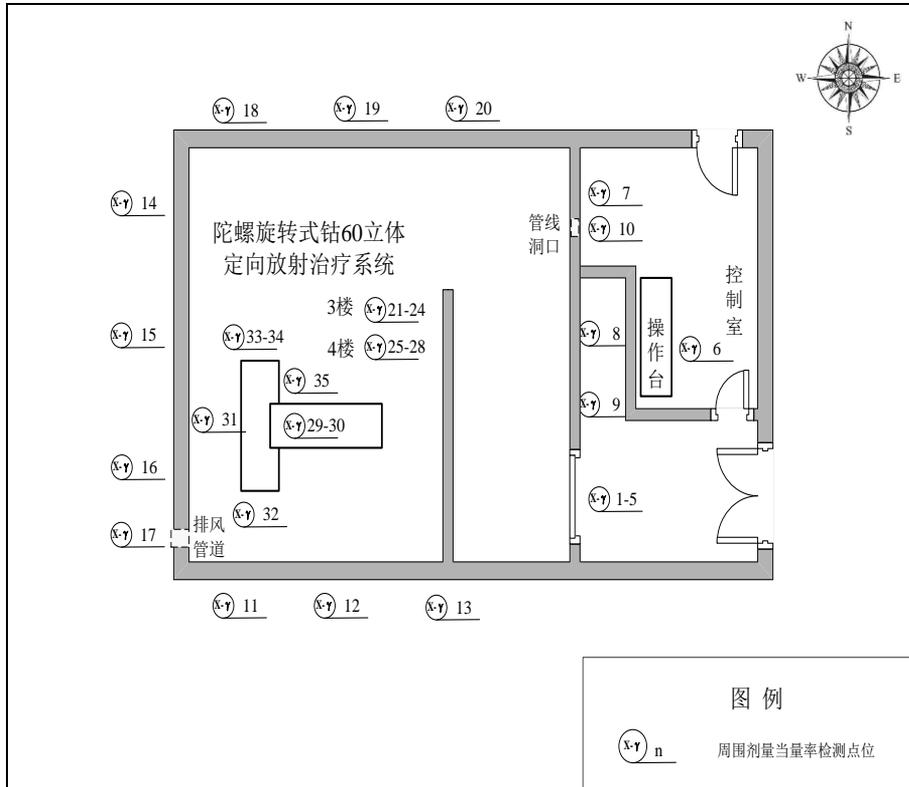
图7-1 本项目陀螺刀机房周围监测布点图

本次检测，当此陀螺旋转式钴60立体定向放射治疗系统（型号：GMX-I）正常工作（出源状态）时，机房周围剂量当量率为（ $<MDL \sim 97$ ）nSv/h，符合《放射治疗放射防护要求》（GBZ 121-2020）和《放射治疗辐射安全与防护要求》（HJ 1198-2021）的标准要求。距设备5cm处剂量当量率为（ $0.94 \times 10^3 \sim 6.17 \times 10^3$ ）nSv/h，距离设备100cm处剂量当量率为（ $0.31 \times 10^3 \sim 1.51 \times 10^3$ ）nSv/h。
