泗阳县中医院有限公司
新增 1 台、搬迁 1 台 DSA 项目
竣工环境保护验收监测报告

报告编号：瑞森（验）字（2024）第010号

编制单位： 南京瑞森辐射技术有限公司

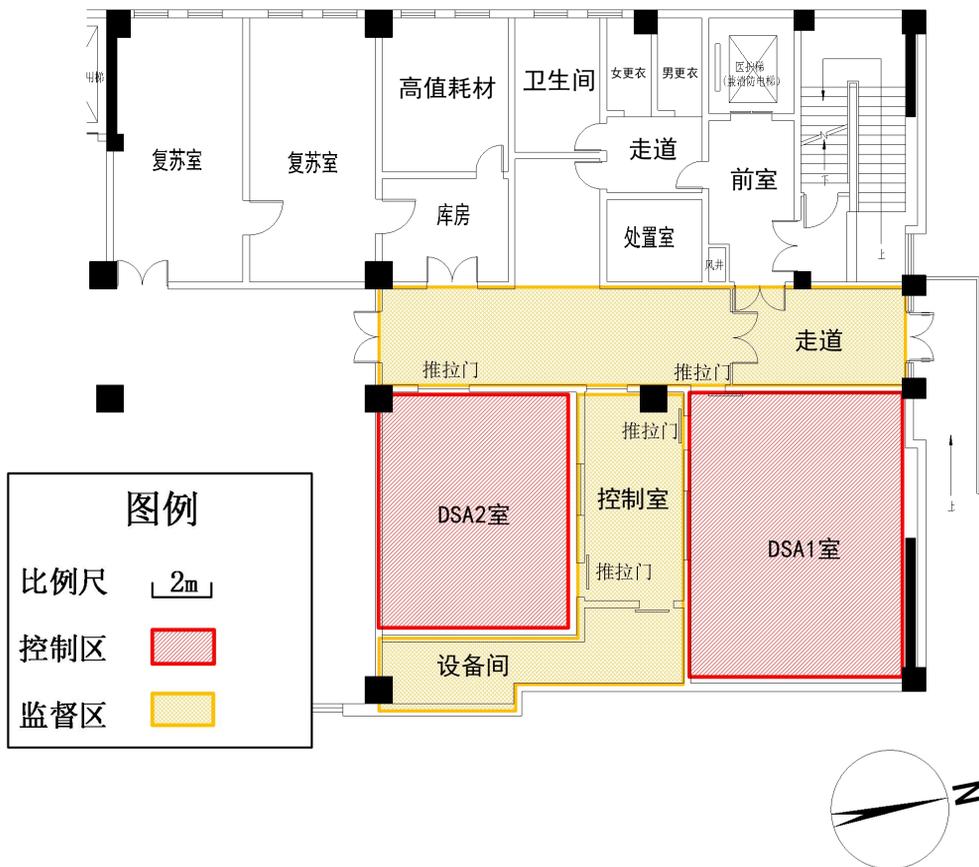
图3-1 本项目DSA机房周围布置及分区示意图

辐射防护分区：本项目DSA所在机房作为辐射防护控制区，与机房相邻的控制室、设备间和楼内走道划为监督区，在机房入口处粘贴有电离辐射警告标志。DSA机房辐射防护分区的划分符合《电离辐射防护与辐射源安全基本标准》（GB18871-2002）中关于辐射工作场所的分区规定。本项目DSA机房周围布置及分区示意图见图3-1。

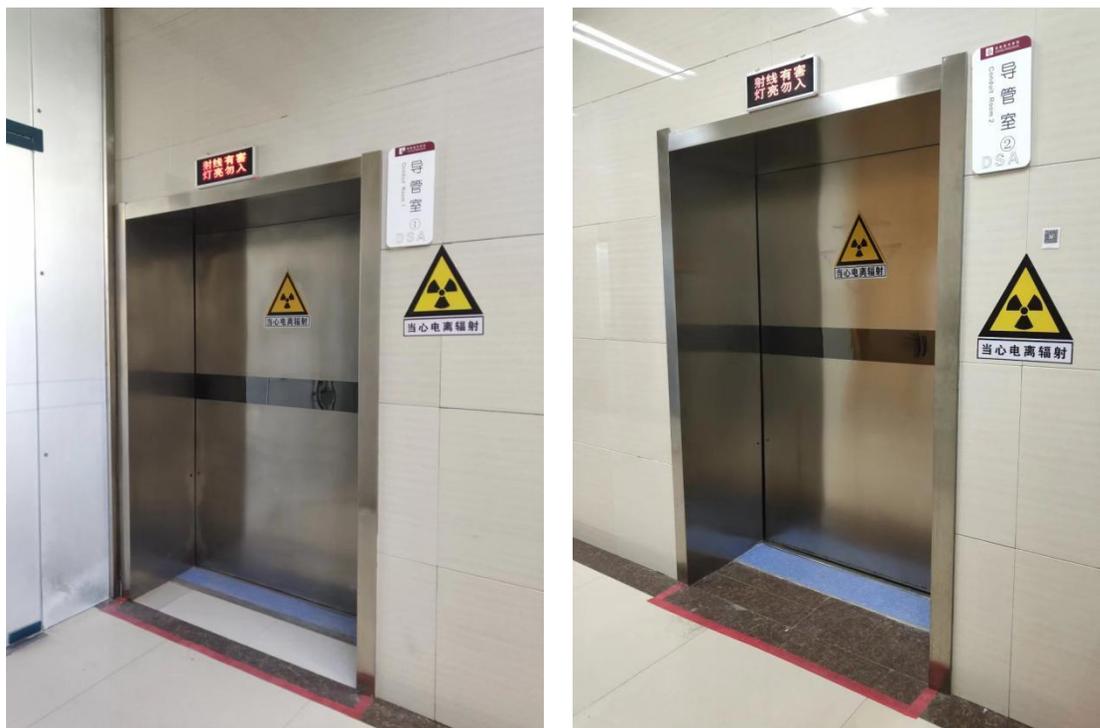
图3-2 工作状态指示灯和电离辐射警告标志

本项目DSA机房入口处设置有电离辐射警告标志，防护门上方已设置工作状态指示灯，灯箱上设置“射线有害、灯亮勿入”的可视警示语句；符合《电离辐射防护与辐射源安全基本标准》（GB 18871-2002）和《放射诊断放射防护要求》（GBZ130-2020）的要求。本项目工作状态指示灯及电离辐射警告标志见图3-2。

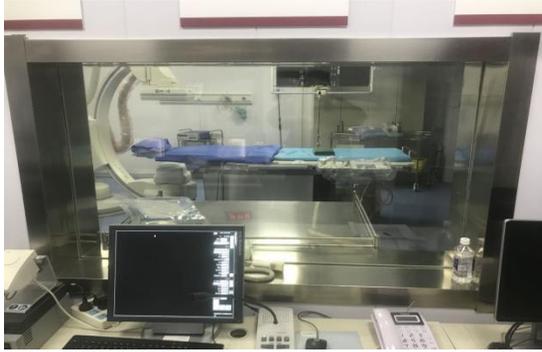
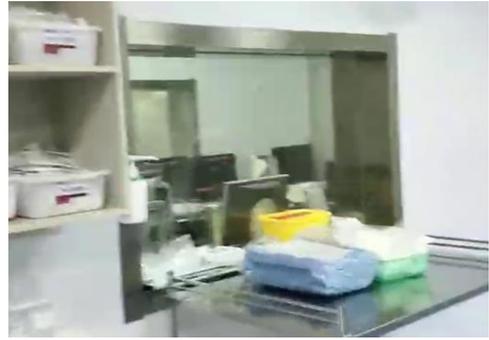
图3-3 DSA机房观察窗

本项目DSA机房设有铅玻璃观察窗，控制室内设置语音对讲装置，在诊断过程中医务人员可以及时观察病人情况与病人交流，保证诊断质量和防止意外情况的发生。满足《放射诊断放射防护要求》（GBZ 130-2020）相关要求。本项目DSA机房对讲系统及观察窗见图3-3和图3-4。

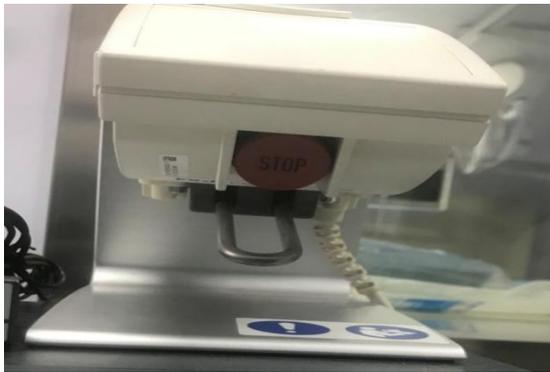
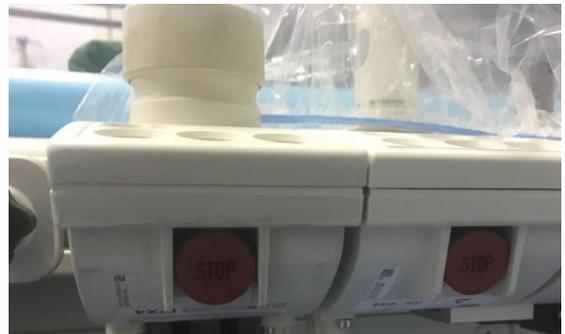
图3-4 急停按钮

本项目DSA机房内设备上设有急停按钮，当出现紧急情况时，按下急停按钮即可关闭设备，现场已核实。本项目DSA机房急停装置见图3-4。

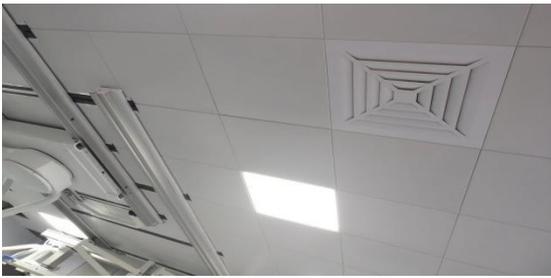
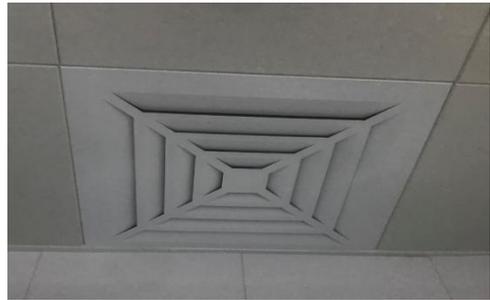
图 3-7 排风口

本项目排风口均设置于机房顶部，排风口见图3-7。

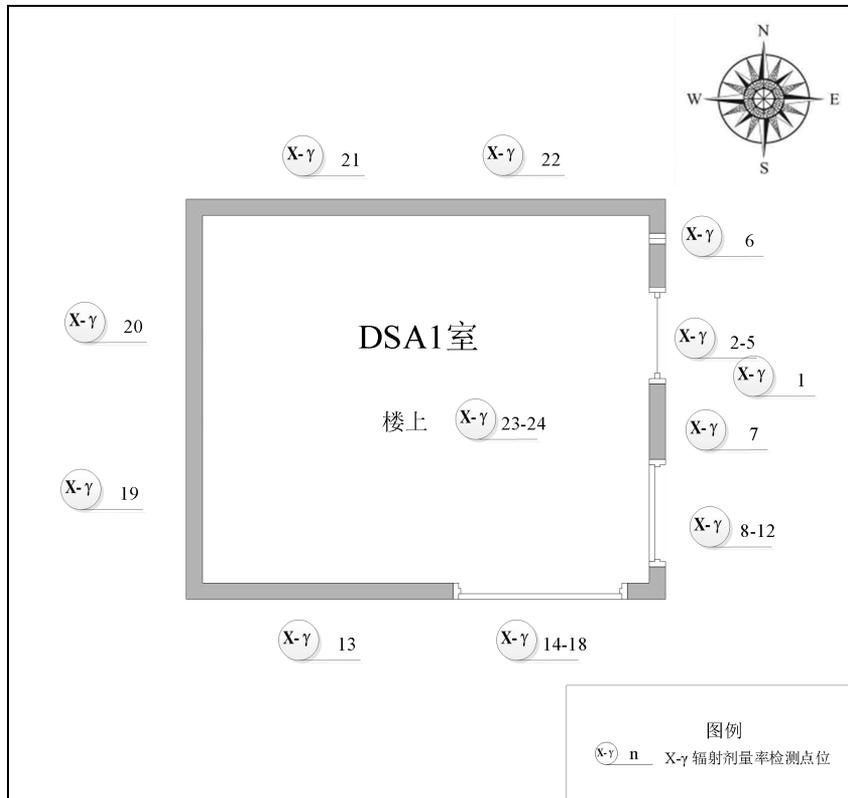
图7-1 本项目DSA1室周围监测布点图

由表7-1可知，本项目DSA1室内1台Azurion 5 M20型DSA正常工作时，机房周围的X-γ辐射剂量当量率为（0.12~0.25） $\mu\text{Sv/h}$ ；由表7-2可知，本项目DSA1室内1台Artis Zee Floor型DSA正常工作时，机房周围的X-γ辐射剂量当量率为（0.12~0.20） $\mu\text{Sv/h}$ ，符合《放射诊断放射防护要求》（GBZ 130-2020）的标准要求。
