伊顿电力设备有限公司
搬迁 1 台 X 射线实时成像检测装置
项目竣工环境保护验收监测报告

报告编号：瑞森（验）字（2021）第038号

项目名称：伊顿电力设备有限公司搬迁 1 台 X 射线实时成像设备项目竣工环境保护验收监测

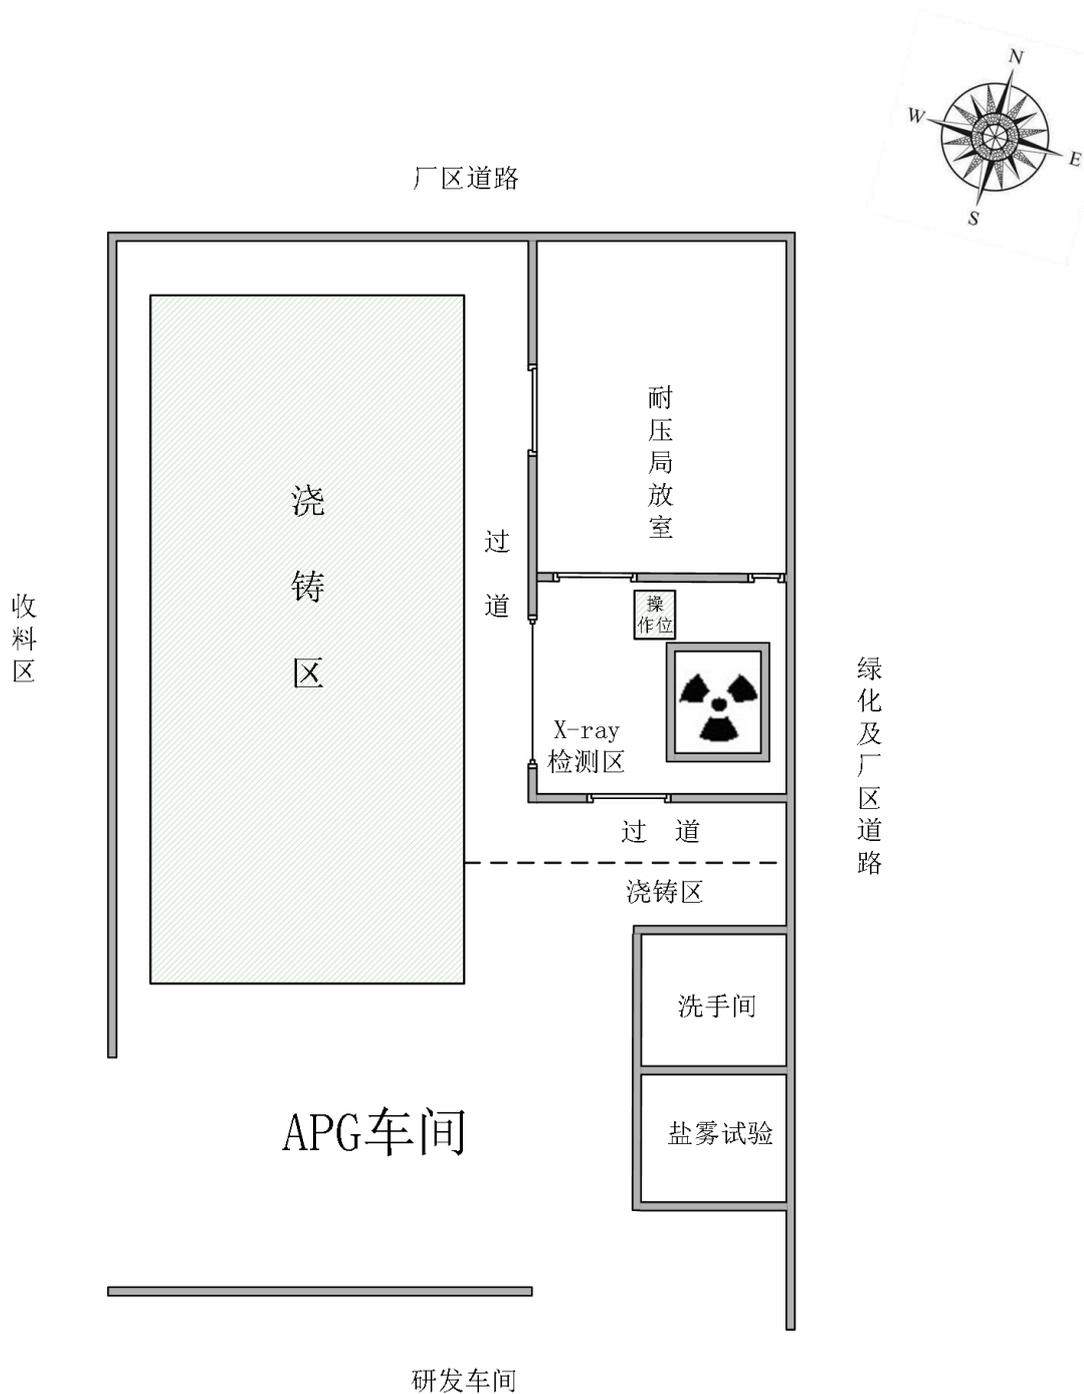
图 3-3 本项目周围环境范围示意图

伊顿电力设备有限公司位于常州市天宁区横塘河西路 1 号，公司东南侧为农田和横塘河，西南侧为龙城大道，西北侧为横塘河西路，北侧为龙锦路。公司搬迁 1 台 UNC160 型 X 射线实时成像检测装置位于 APG 车间东部的 X-Ray 检测区，APG 车间为单层建筑，车间南侧为研发车间，西侧为收料区，北侧均为厂区道路，东侧为绿化及厂区道路。X-Ray 检测区东南侧为模具堆放区，西侧为厂房内走道及浇筑区，西北侧为耐压局放室，东北侧紧靠厂房东墙，上方无建筑，下方为土层。

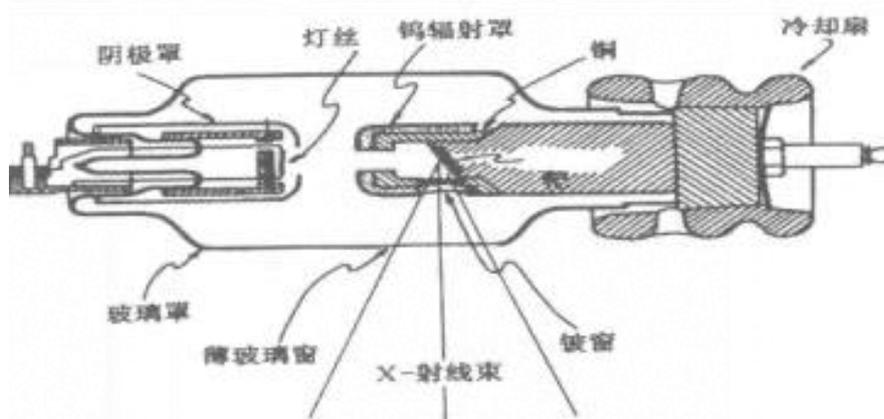
图 3-5 典型的 X 射线管结构图

X 射线实时成像装置主要由 X 射线管和高压电源组成，X 射线管由阴极和阳极组成，阴极通常是装在聚焦杯中的钨灯丝，阳极靶则根据需要，可由不同的材料制成各种形状，一般用高原子序数的难熔金属(如钨、铂、金、钽等)制成，当灯丝通电加热时，电子就“蒸发”出来，而聚焦杯使这些电子聚集成束，直接向嵌在金属阳极中的靶体射击。高电压加在 X 射线管的两极之间，使电子在射到靶体之前被加速达到很高的速度，这些高速电子到达靶面被靶突然阻挡从而产生 X 射线，典型的 X 射线管结构图见图 3-5。

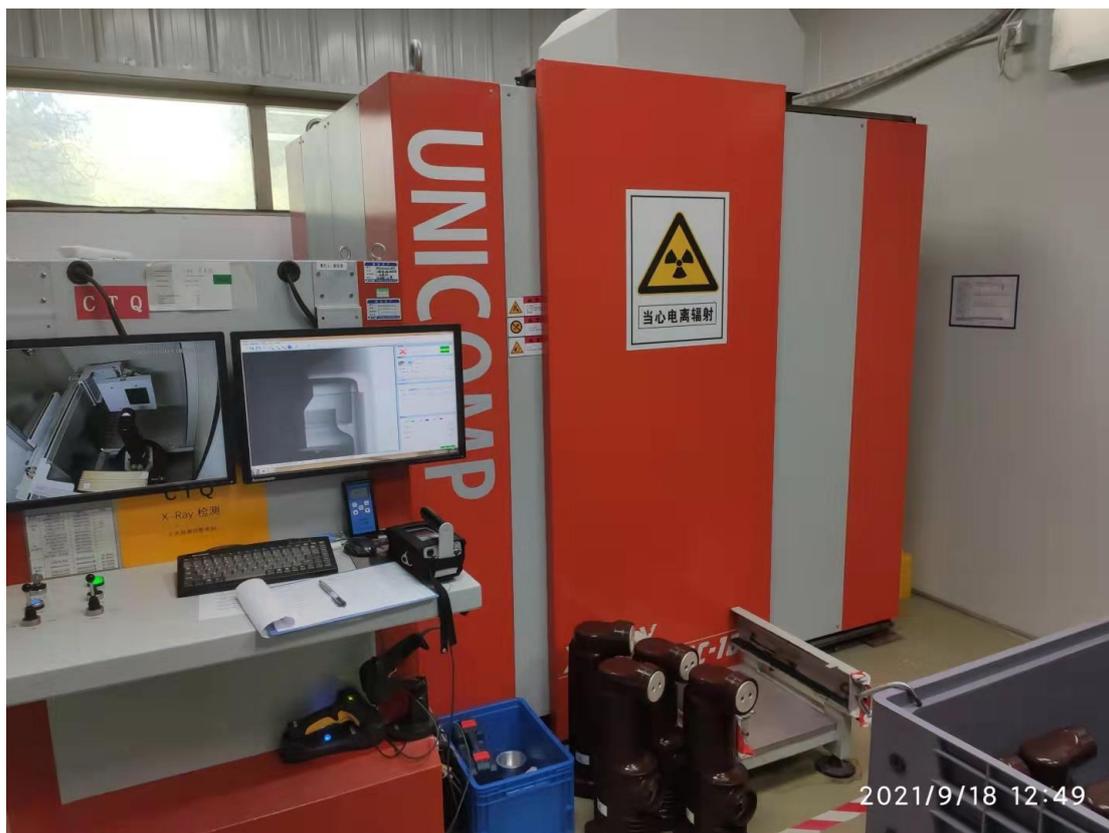
图 3-6 UNIC160 型 X 射线实时成像检测装置现场图

本项目中 UNC160 型 X 射线实时成像检测装置现场图见图 3-6。该设备为自屏蔽装置，最大管电压为 160kV，最大管电流为 3mA，主射线方向为向南。该设备铅房外形尺寸为：长×宽×高=2100×1540×2100(mm)。铅房主射面的防护层为 8mm 铅板，散射面、顶部、底部及防护门均以 5mmPb 铅板进行防护。

本项目 UNC160 型 X 射线实时成像设备铅房外形尺寸为：长×宽×高=2100×1540×2100(mm)。铅房主射面为 8mmPb 铅板，散射面、顶部、底部及防护门均以 5mmPb 铅板进行防护（屏蔽参数为企业提供）。本项目辐射防护措施与环评中一致，UNC160 型 X 射线实时成像设备的屏蔽措施见表 4-2。

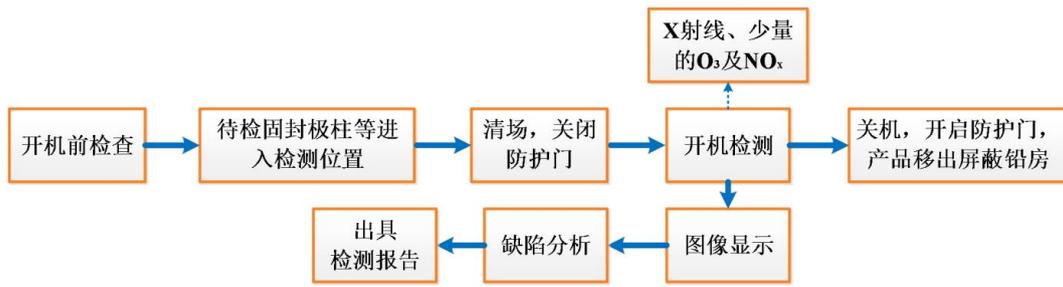
图 3-7 X 射线实时成像装置工作流程及产污环节示意图

- (1) 辐射工作人员开机前对设备电路、防护装置等进行检查；
- (2) 辐射工作人员将待检固封极柱等产品放在检测平台组件的检测平台上；
- (3) 防护铅门关闭，检测平台将被检产品送到检测区域内的规定位置后停止，X 射线开启，曝光过程中产生少量臭氧和氮氧化物，辐射工作人员通过控制台处的显示器对产品内部是否有缺陷进行辨别；
- (4) 检测工作完成后，X 射线关闭，C 型臂复位到一次运行之前，防护铅门打开，检测平台将被检产品送出检测区域，辐射工作人员取走被检产品。
- (5) 重复上述程序步骤完成对下一个产品的检测工作。

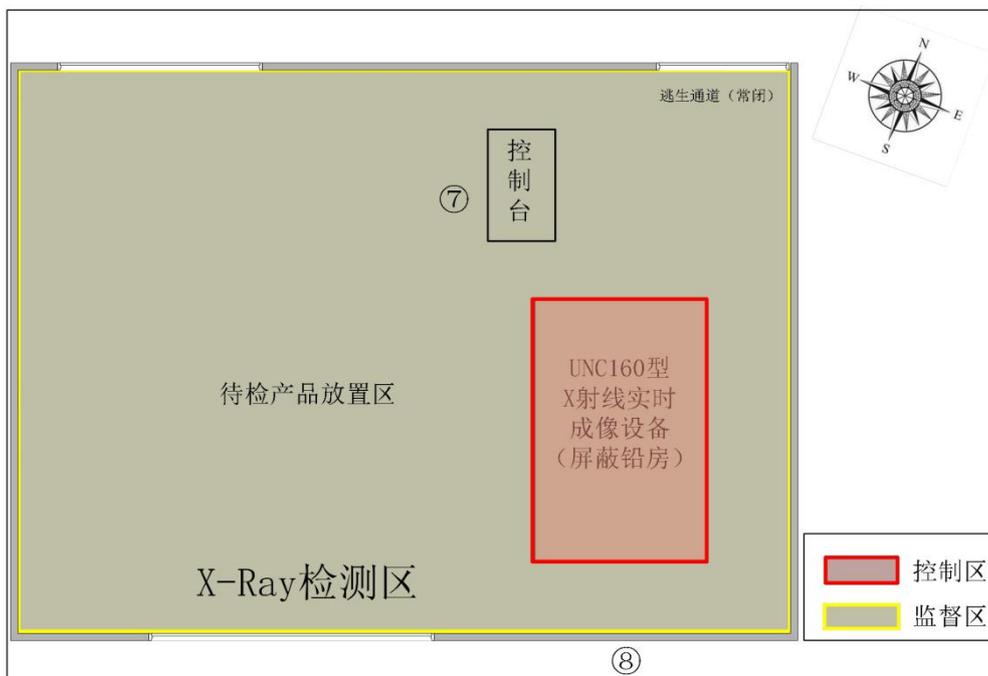
图 4-1 本项目 X 射线实时成像设备分区图

辐射防护分区：本项目将 X 射线实时成像设备曝光室作为本项目的辐射防护控制区；将其所在的工作场所除铅房外其他区域作为辐射防护监督区。本项目

工作场所平面布局及分区图见图 4-1。本项目运行后辐射防护分区与环评中一致，本项目辐射防护分区的划分符合《工业 X 射线探伤放射防护要求》(GBZ 117-2015)中关于辐射工作场所的分区规定。

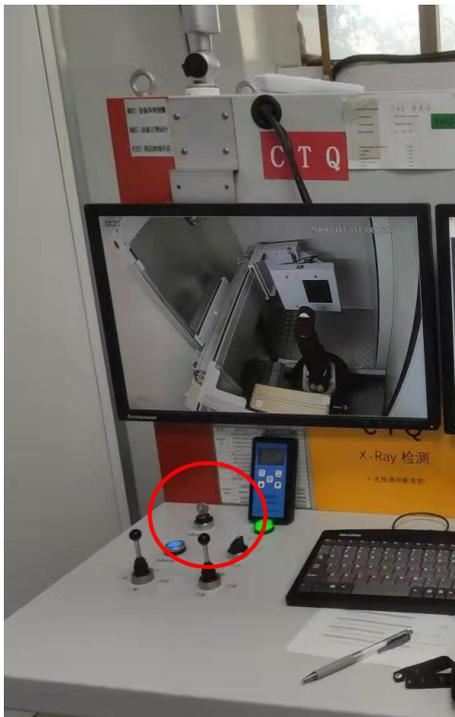
图 4-4 UNC160 型 X 射线实时成像设备钥匙开关

本项目 UNC160 型 X 射线实时成像设备控制台上设有钥匙开关，必须开启钥匙开关后设备方可启动。现场照片见图 4-4。

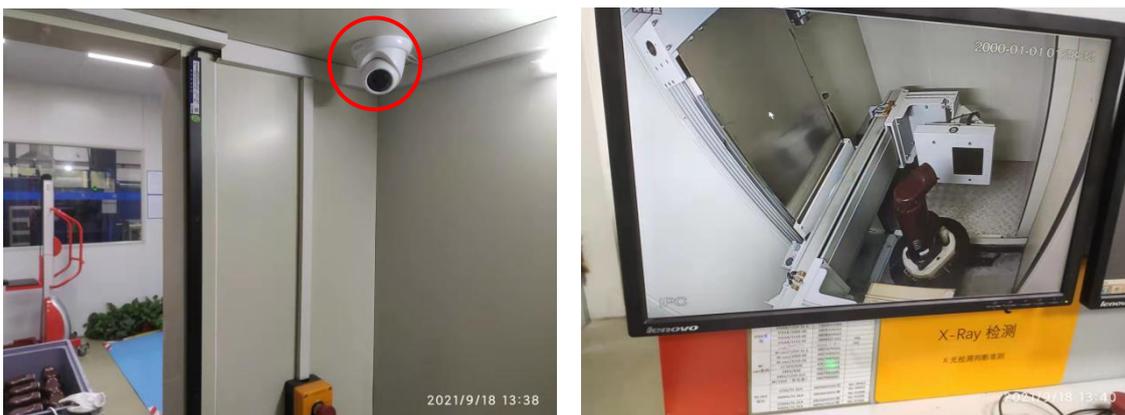
图 4-6 视频监控装置

本项目 UNC160 型 X 射线实时成像设备屏蔽体内设视频监控装置（设置摄像头 1 个），可在操作台上的监视屏幕上清晰观察到 X 射线实时成像设备检测区域内的检测状态。现场照片见图 4-6。

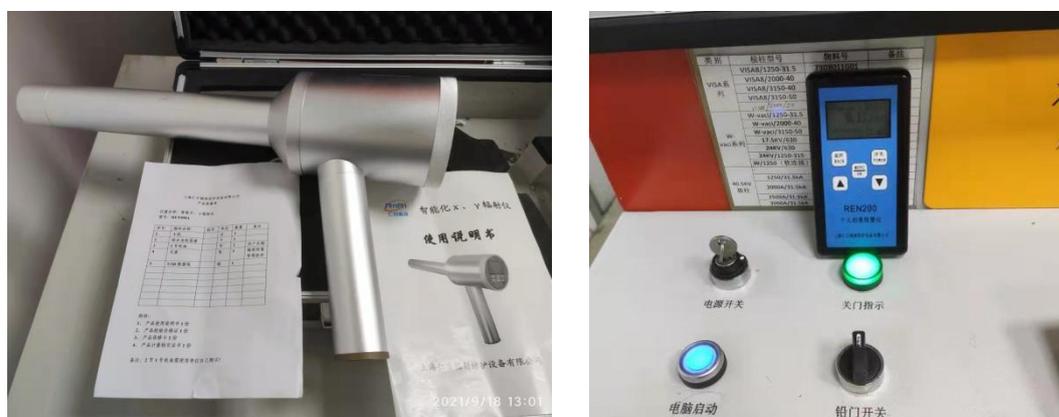
图 4-6 辐射监测仪器

公司为本设备已配备有 1 台巡检仪和 2 台个人剂量报警仪，满足环评及其批复的要求。巡检仪及个人剂量报警仪见图 4-6。

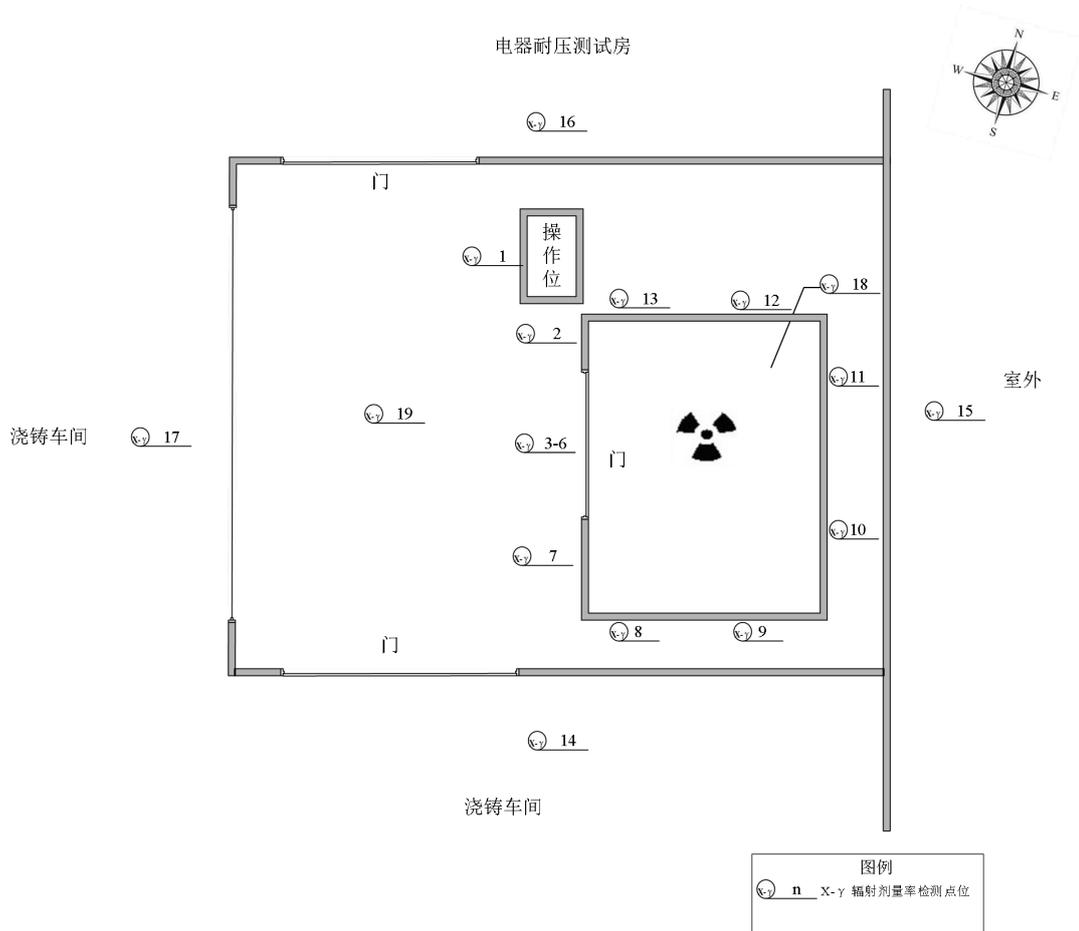
图 9-1 UNC160 型 X 射线实时成像检测设备周围 X-γ辐射剂量率监测点位图

测点编号	检测点位描述	测量结果(nSv/h)	设备状态
1	操作位	0.09	开机
2	前侧壁外 30cm 处	0.11	开机
3	门外 30cm 处（左缝）	0.80	开机
4	门外 30cm 处	0.09	开机
5	门外 30cm 处（右缝）	0.24	开机
6	门外 30cm 处（下缝）	0.13	开机
7	前侧壁外 30cm 处	0.40	开机
8	右侧壁外 30cm 处	0.19	开机
9	右侧壁外 30cm 处	0.24	开机
10	后侧壁外 30cm 处	0.17	开机
11	后侧壁外 30cm 处	0.15	开机
12	右侧壁外 30cm 处	0.15	开机
13	右侧壁外 30cm 处	0.15	开机
14	检测室南侧 30cm 处	0.11	开机
15	检测室东侧 30cm 处	0.11	开机
16	检测室北侧 30cm 处	0.12	开机
17	检测室西侧 30cm 处	0.10	开机
18	设备顶部 30cm 处	0.18	开机

当 X-ray 检测室内 UNC160 型 X 射线实时成像检测设备工作(工况: 160kV、3mA; 射线方向向南; 有工件)时, 设备周围的 X-γ 辐射剂量率为 (0.08~0.80) μ Sv/h, 符合《工业 X 射线探伤放射防护要求》(GBZ117-2015)和《电离辐射防护与辐射源安全基本标准》(GB18871-2002)的要求。
