搬迁 1 座固定式 X 射线探伤房项目 竣工环境保护验收监测报告

报告编号：瑞森（验）字（2021）第009号

建设单位： 无锡泰仑达化机设备有限公司

编制单位： 南京瑞森辐射技术有限公司

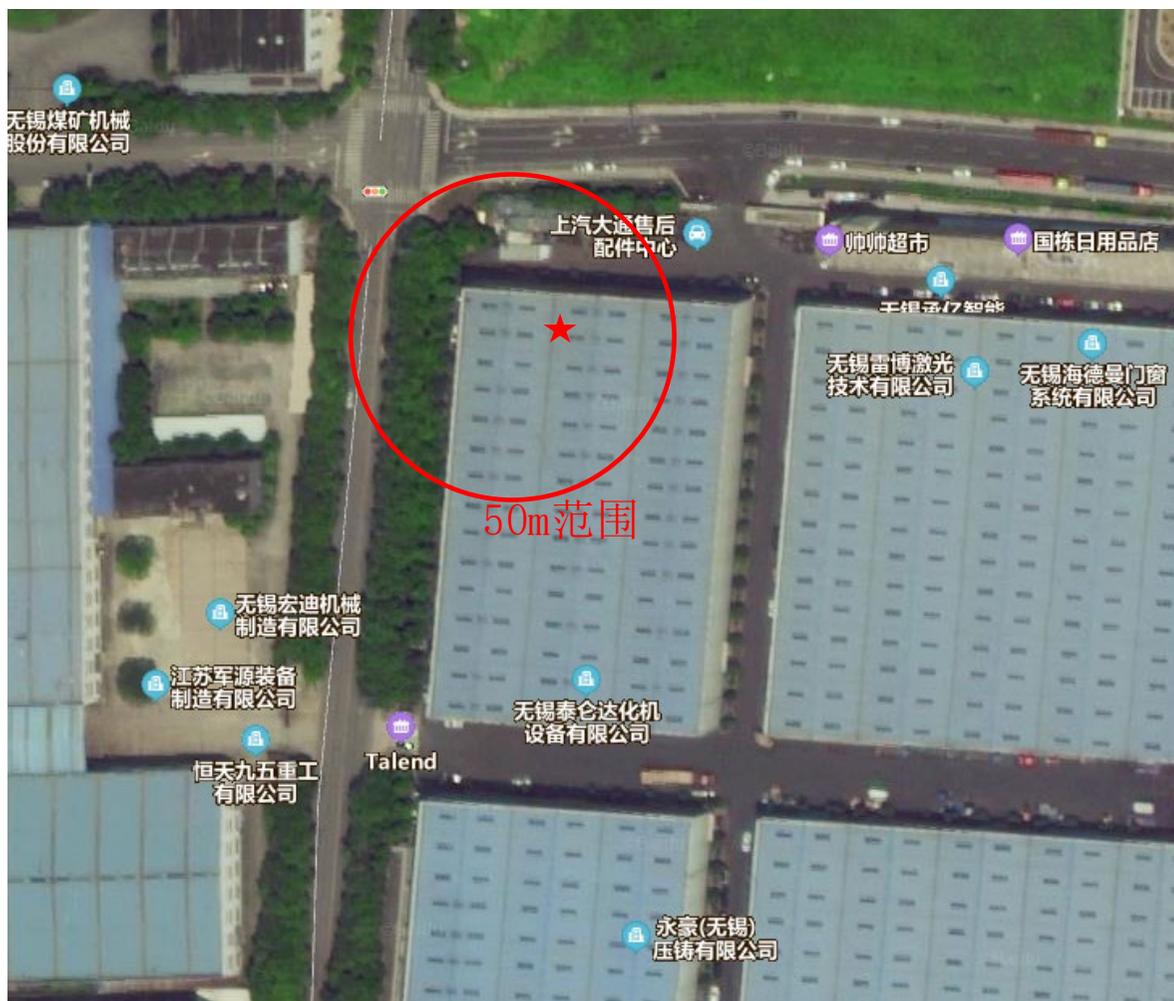
图 3-2 本项目 50m 范围示意图

建设地点：无锡市惠山区长安街道惠城路 88 号无锡泰仑达化机设备有限公司厂房西北侧。探伤房东侧为碳钢自动焊接区域，南侧为公司车间，西侧为园区道路，园区道路西侧为惠城路，北侧为表面处理区，无锡泰仑达化机设备有限公司地理位置见图 3-1，本项目周围 50m 范围示意图见图 3-2。

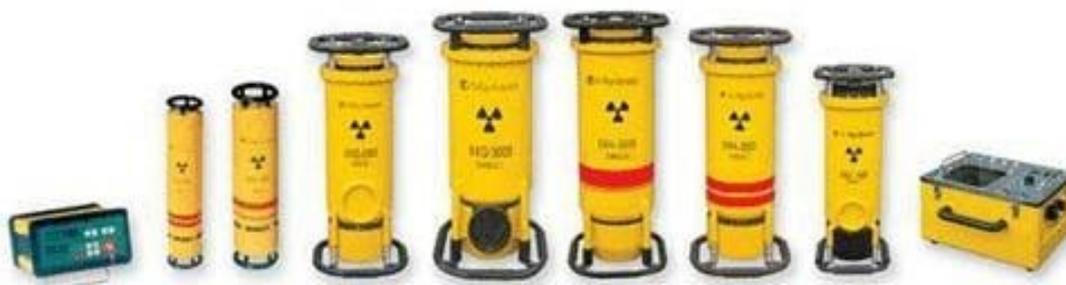
图 3-3 常见 X 射线探伤机

X 射线探伤机核心部件是 X 射线管。它是一个内真空的玻璃管，其中一端是作为电子源的阴极，另一端是嵌有靶材料的阳极。当两端加有高压时，阴极的灯丝热致发射电子。由于阴极和阳极两端存在电位差，电子向阳极运动，形成静电式加速，获取能量。具有一定动能的高速运动电子，撞击靶材料，产生 X 射线。常见 X 射线探伤机见图 3-3。

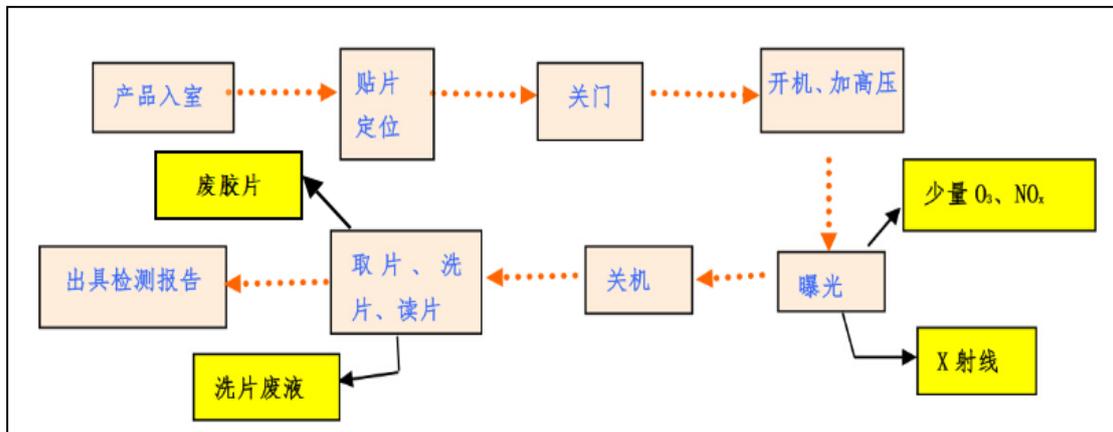
图 3-4 本项目固定式 X 射线探伤机工作流程及产污环节示意图

固定式 X 射线探伤时被探伤工件通过轨道运至曝光室内，探伤工作人员在操作室内进行远距离操作，对工件焊缝等需检测部位进行无损检测，其工作流程如下：

- (1) 将被探伤工件通过轨道运至曝光室内固定，并在检测部位贴上感光胶片；
- (2) 将 X 射线探伤机放置在合适的位置，人员离开曝光室，关闭铅防护大门；

- (3) 探伤工作人员在操作室开启 X 射线探伤机进行无损检测；
- (4) 达到预定照射时间和曝光量后关闭 X 射线探伤机，工作人员取下胶片，曝光结束；
- (5) 工作人员对探伤胶片进行洗片、读片，判断工件焊接质量、缺陷等。

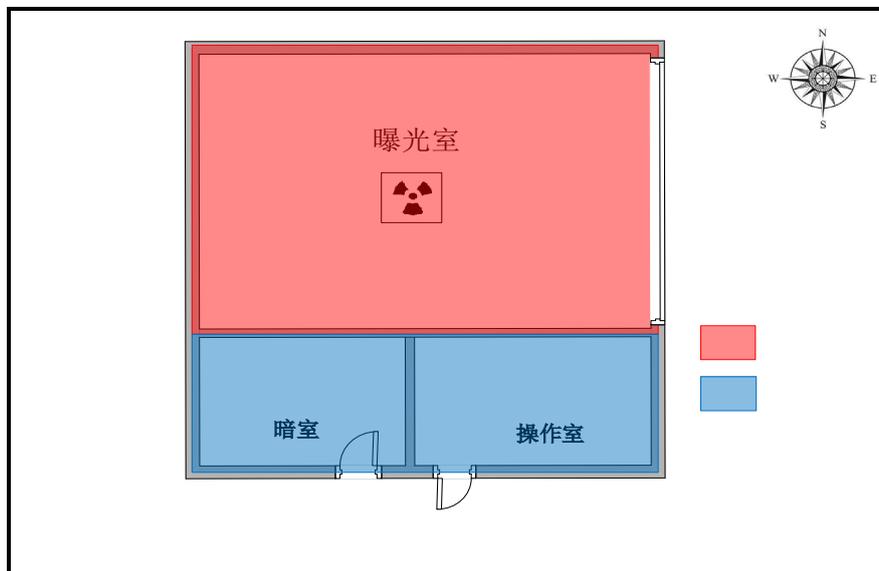
图 4-1 本项目探伤房平面布局及分区图

布局：本项目搬迁1座固定式X射线探伤房项目位于无锡市惠山区长安街道惠城路88号。该探伤房包括曝光室、操作室、暗室等。其中操作室位于曝光室东侧，操作室与曝光室分开，本项目探伤房布局设计满足《工业X射线探伤放射防护要求》（GBZ 117-2015）中关于操作室与曝光室分开设置的要求，探伤房布局设计合理。

护门明显位置设置电离辐射警告标志及中文警示说明；将操作室作为辐射防护监督区。本项目探伤房平面布局及分区图见图 4-1，其中红色线表示控制区边界，蓝色线表示监督区边界。本项目辐射防护分区的划分符合《工业 X 射线探伤放射防护要求》（GBZ 117-2015）中关于辐射工作场所的分区规定。

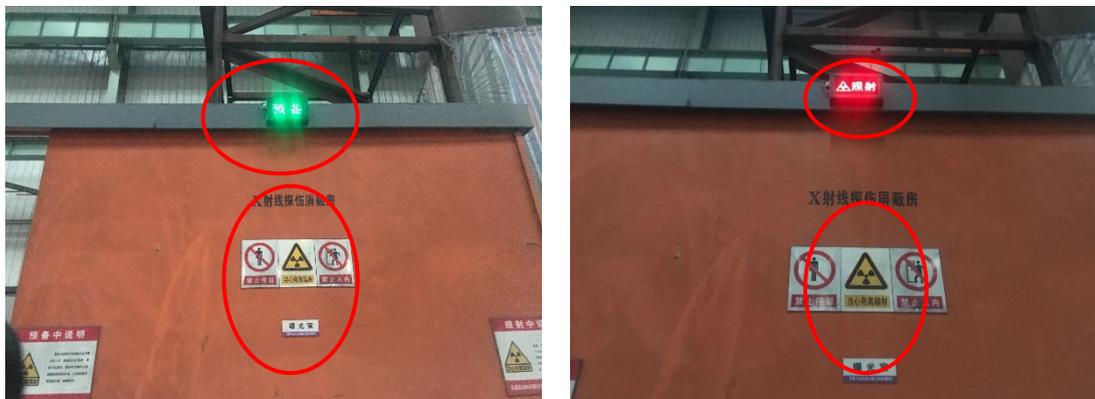
图 4-2 电离辐射警告标志及工作指示灯

本项目新建 1 座探伤房工件门粘贴电离辐射警告标志，符合《电离辐射防护与辐射源安全基本标准》（GB 18871-2002）规范的电离辐射警告标志的要求；工件门上方设置有提示“预备”和“照射”状态的工作状态指示灯，符合《工业 X 射线探伤放射防护要求》（GBZ 117-2015）的要求。工作状态指示灯和电离辐射警告标志见图 4-2。

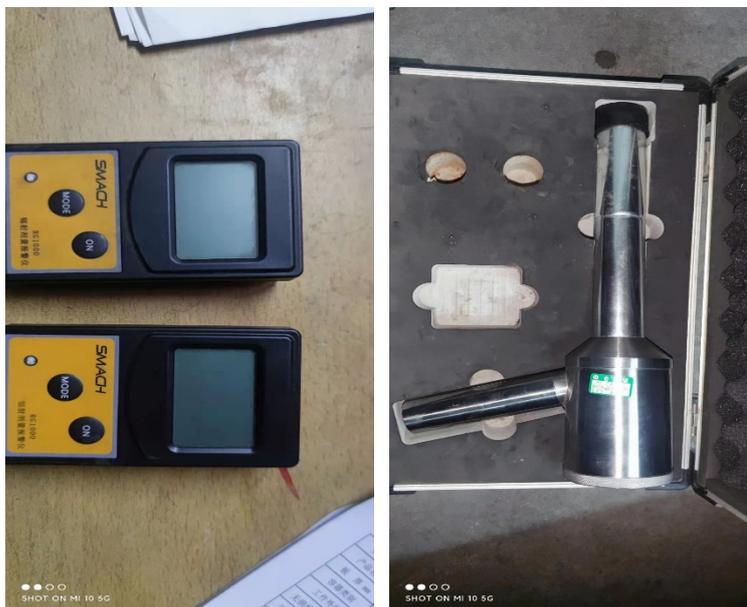
图 4-3 辐射监测仪器

公司已配备有 1 台辐射巡测仪，并为本项目配备 2 台个人剂量报警仪，见图 4-3，满足环评及其批复的要求。

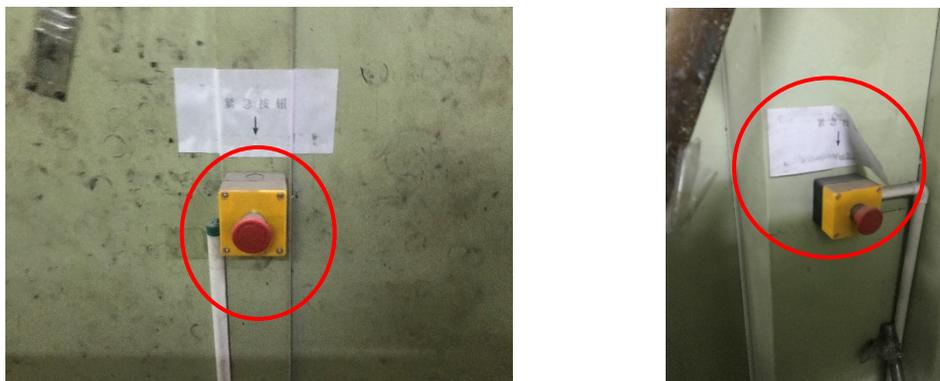
图 4-4 急停按钮及说明

本项目探伤房的机房内、控制室墙壁设有3个急停按钮及中文说明，紧急情况时，按下急停按钮即可关闭设备，现场已核实。急停装置见图4-4。

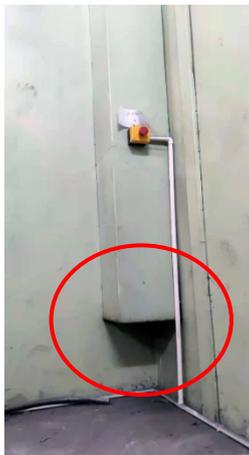
图 4-5 探伤房排风口

固定式 X 射线探伤机开机运行时，产生的 X 射线与空气中氧气相互作用可产生少量的臭氧(O₃)和氮氧化物(NO_x)，臭氧常温下可自行分解为氧气，少量的臭氧(O₃)和氮氧化物(NO_x)对周围环境影响较小。该项目探伤房在曝光室西部靠南安装有机械通风装置，通风管道连接至室外，通风口见图 4-5。

曝光室内通风口为 30×30cm，实际测量通风风速为 1.9m/s，曝光室小时通

风量为 616m^3 ，曝光室容积约为 116.8m^3 ，经计算满足《工业 X 射线探伤放射防护要求》（GBZ 117-2015）中曝光室“每小时有效通风换气次数不小于 3 次”的要求。

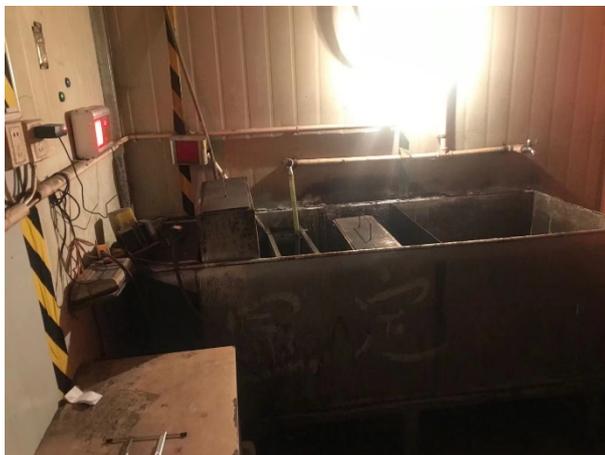
图 4-6 洗片废液场所

本项目运行后每年产生少量的洗片废液，属《国家危险废物名录》中编号为 HW16 的危险废物，不得随意排放。无锡泰仑达化机设备有限公司委托张家港市华瑞危险废物处理中心有限公司对运行过程中产生的洗片废液进行处置，并承诺废胶片累积到一定量后，按规定办理相关手续交其处置。运行产生的洗片废液等暂存于危废库内，该危废库为厂区原有危废库，非本项目专设。该项目废液、废片等废物将存放于危废库中独立区域。危废库已做好防扬散、防流失、防渗漏的“三防”措施，洗片场所见图 4-6，废物库及危险物警示标识见图 4-7。现有危险废物处理合同、企业危险废物经营许可证、营业执照等见附件 8。

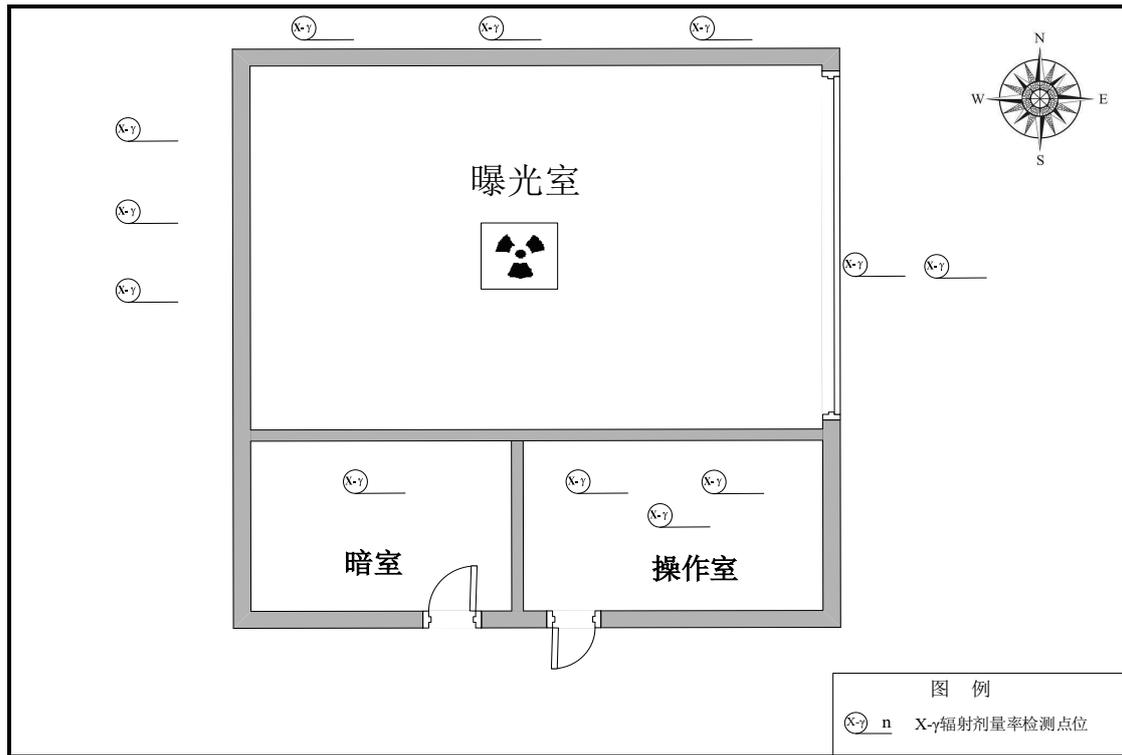
图 9-1 固定式 X 射线探伤机 (XXH-2505)监测点位图

本次验收监测结果详见附件 9。本项目使用 2 台固定式 X 射线探伤机（周向：XXH-2505 型，定向：XXQ-32505 型），2 台探伤机最大管电压和管电流相同，验收检测时使用 XXH-2505 型定向探伤机。主射方向朝南，探伤室内无工件。XH-3005 型固定式 X 射线探伤机工作时探伤房周围 X- γ 辐射剂量率监测结果见表 9-1，监测点位见图 9-1。

当此 X 射线探伤机(型号:XXH-2505 型)正常工作(检测工况:235kV/5mA, 无工件,主射方向朝南)时,探伤房周围的 X- γ 辐射剂量当量率为(0.09~0.96) $\mu\text{Sv/h}$,符合《工业 X 射线探伤放射防护要求》(GBZ 117-2015)和《电离辐射防护与辐射源安全基本标准》(GB 18871-2002)的标准要求。
