江苏天鸟高新技术股份有限公司
扩建 1 座固定式 X 射线探伤房项目
竣工环境保护验收监测报告

报告编号：瑞森（验）字（2021）第002号

建设单位： 江苏天鸟高新技术股份有限公司

编制单位： 南京瑞森辐射技术有限公司

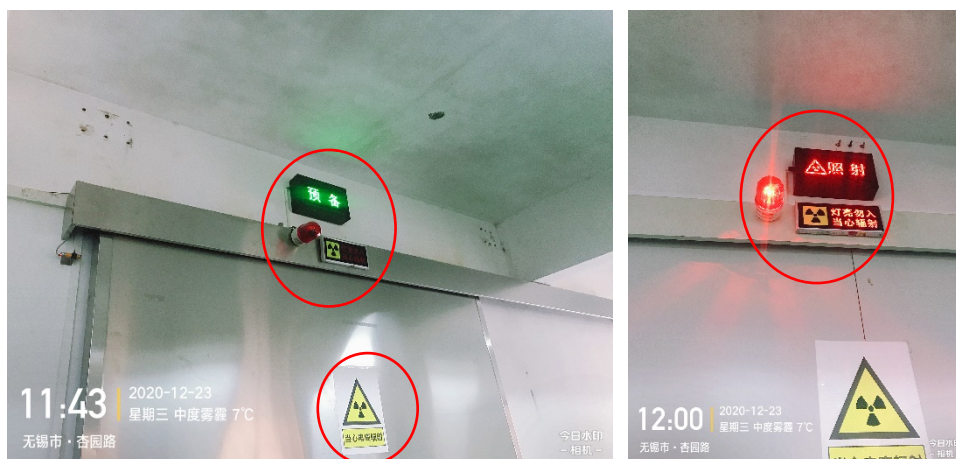
图 4-2 X 射线数字成像系统电离辐射警告标志及工作状态指示灯

本项目曝光室防护门上均粘贴电离辐射警告标志，符合《电离辐射防护与辐射源安全基本标准》(GB 18871-2002) 规范的电离辐射警告标志的要求；X 射线检测装置壳体上设置有“预备”和“照射”工作状态指示灯，设备出束期间，工作状态指示灯亮，警告无关人员勿靠近设备或在设备附近做不必要的逗留。工作状态指示灯和电离辐射警告标志见图 4-2。

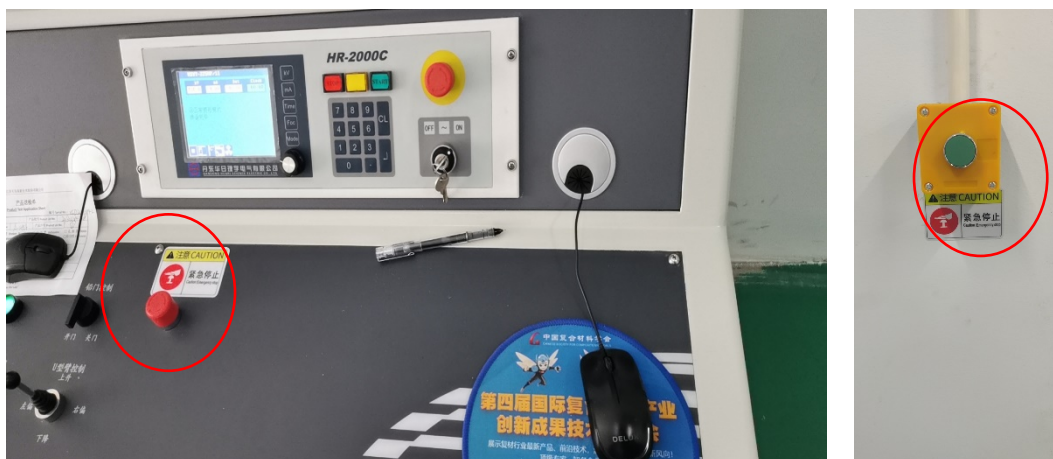
图4-3 操作台及曝光室内的急停按钮

本项目 X 射线数字成像系统操作台上及曝光室内设有急停按钮，当出现紧急情况时，按下急停按钮即可关闭设备，现场已核实。急停装置见图 4-3。

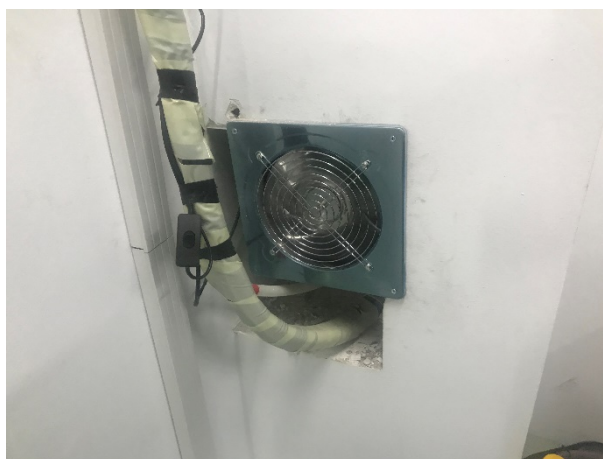
图4-4 曝光室通风口

本项目曝光室设有通风口，将检测过程中产生的少量臭氧和氮氧化物通过机械排风排除曝光室外。通风口如图 4-4 所示。

点位描述	测量结果 (m/s)
曝光室西南角排风口	5.1

为 186m³，通风口为直径 20cm 的圆形通风口，根据表 9-2 结果计算，该曝光室小时通风量为 576.8m³，经计算满足《工业 X 射线探伤放射防护要求》（GBZ 117-2015）中探伤室每小时有效通风换气次数不小于 3 次的要求。

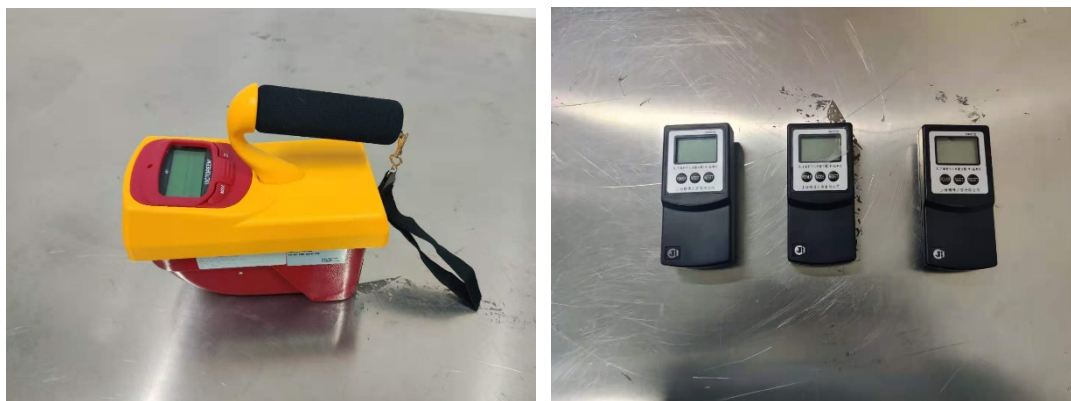
图 4-5 辐射巡测仪及个人剂量报警仪

证书即将到期，已安排重新学习考试），并对其进行健康体检及个人剂量监测，建立个人职业健康监护档案和个人剂量档案。江苏天鸟高新技术股份有限公司为本项目配备有辐射巡测仪 1 台及个人剂量报警仪 3 台，详见表 4-2。个人剂量报警仪及辐射巡测仪见图 4-5。

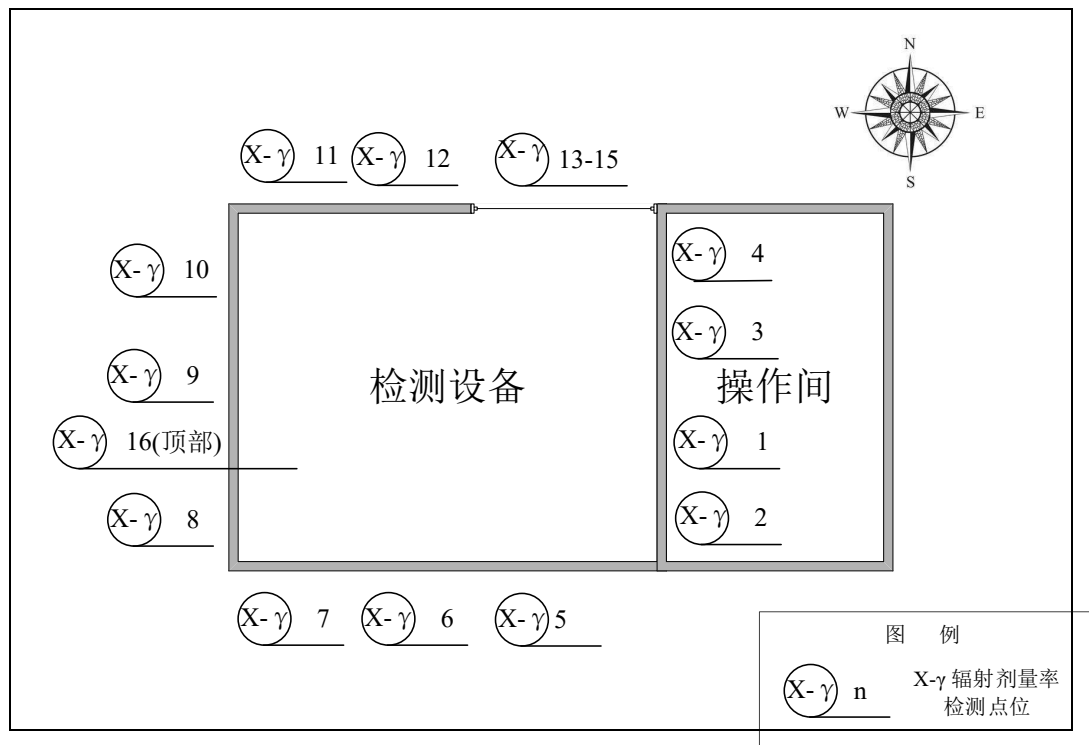
图 9-1 本项目 X 射线数字成像系统曝光室周围监测布点图

本次验收监测结果详见附件 8。本项目周围环境 X- γ 辐射剂量率监测结果见表 9-1，监测点位见图 9-1。

本项目 X 射线数字成像系统（型号：XYD-225）正常工作（检测工况：200kV/4mA）时，曝光室周围的 X- γ 辐射剂量当量率为（0.10~0.13） $\mu\text{Sv/h}$ 。本项目两台 X 射线检测装置均符合《工业 X 射线探伤放射防护要求》（GBZ 117-2015）中“关注点最高周围剂量当量率参考控制水平不大于 2.5 $\mu\text{Sv/h}$ ”的控制目标值要求。
