表一 建设项目基本情况

建设项目名称	盐城市第三人民医院新增1台DSA项目竣工环境保护验收				
建设单位名称	盐城市第三人民医院 (统一社会信用代码:)				
建设项目性质	<input type="checkbox"/> 新建 <input checked="" type="checkbox"/> 改建 <input type="checkbox"/> 扩建 <input type="checkbox"/> 退役				
建设地点	盐城市剧场路75号(盐城市第三人民医院北院住院部二楼)				
源项	放射源(类别)	非密封放射性物质 (场所等级)	射线装置 (类别)	退役项目	
	/	/	II类	/	
建设项目 环评批复时间		开工建设时间			
取得辐射安全 许可证时间		项目投入运行时间			
退役污染治理 完成时间 (退役项)	/	验收现场 监测时间			
环评报告表 审批部门	江苏省生态环境 厅	环评报告表 编制单位	南京瑞森辐射技术有限 公司		
辐射安全与防护 设施设计单位	/	辐射安全与防护设 施施工单位	/		
投资总概算		辐射安全与防护设 施投资总概算	50万元	比例	
实际总概算		辐射安全与防护设 施实际总概算	50万元	比例	
验收依据	建设项目环境保护相关法律、法规和规章制度: (1) 《中华人民共和国环境保护法》(2014年修订), 2015年1月1日起实施; (2) 《中华人民共和国环境影响评价法》(修正版), 2018年12月29日发布施行; (3) 《中华人民共和国放射性污染防治法》, 全国人大常委会, 2003年10月1日起施行; (4) 《建设项目环境保护管理条例》(2017年修改), 国务院令第

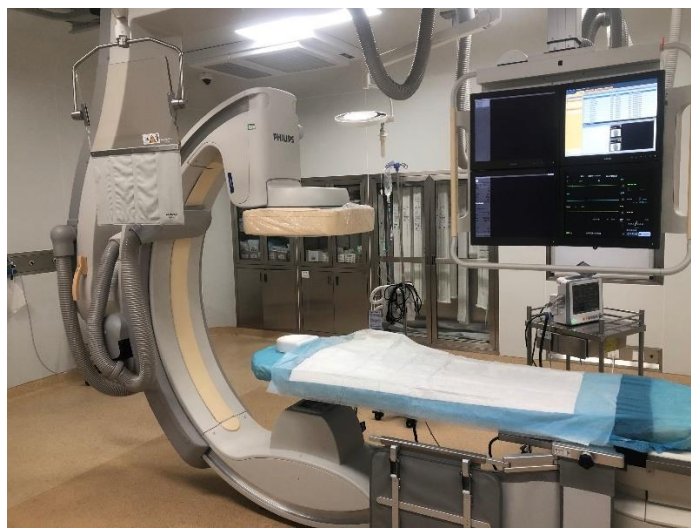
图2-1 本项目UNIQ FD20型DSA外观

DSA因其整体结构像大写的“C”，因此也称作C型臂X光机，DSA由X线发生装置，包括X线球管及其附件、高压发生器、X线控制器等，和图像检测系统，包括光栅、影像增强管、光学系统、线束支架、检查床、输出系统等部件组成。

盐城市第三人民医院本次验收1台DSA位于北院区住院部二楼介入手术室二（型号：UNIQ FD20，最大管电压为125kV，最大管电流1000mA）。本项目UNIQ FD20型DSA示意图见图2-1。

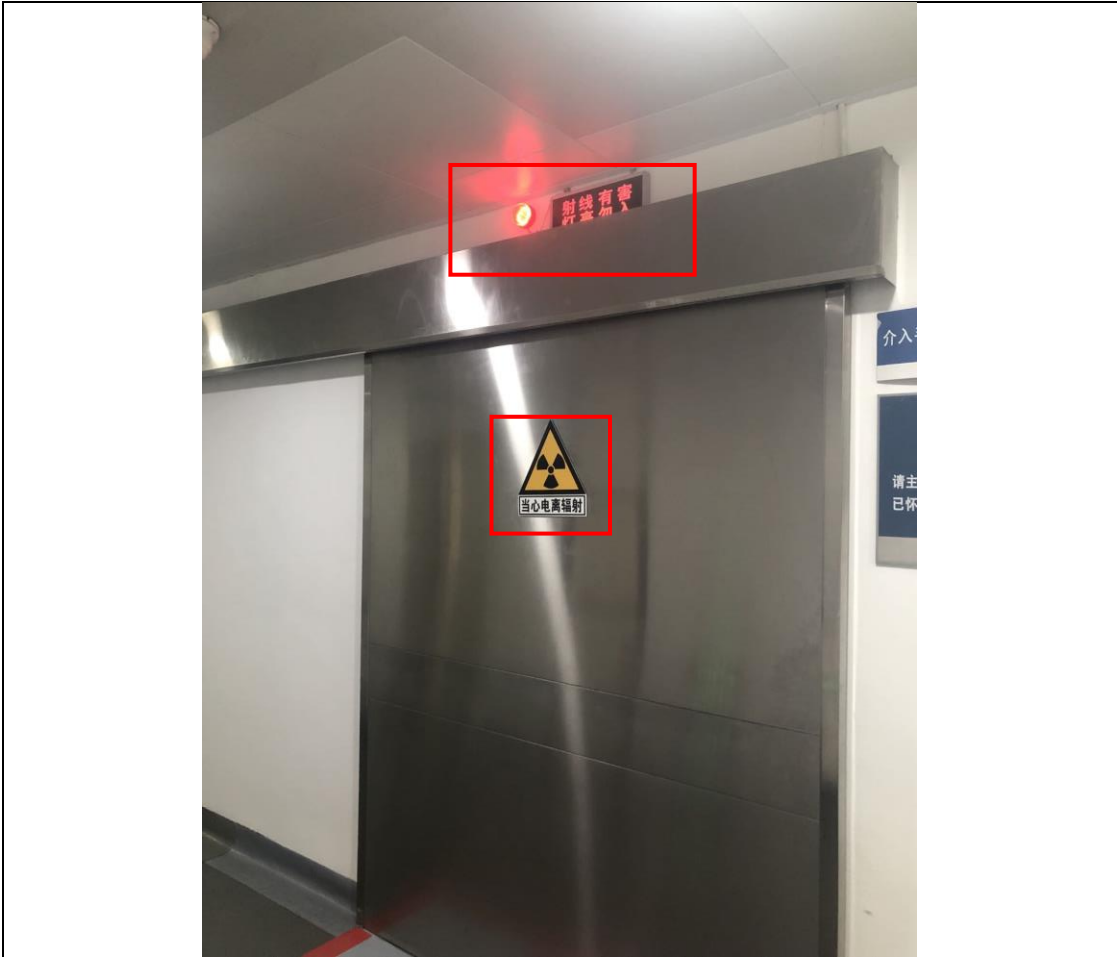
图3-2 本项目DSA机房工作状态指示灯和电离辐射警告标志

本项目DSA机房入口处设置有电离辐射警告标志、醒目的工作状态指示灯，灯箱处应设警示语句，符合《放射诊断放射防护要求》（GBZ130-2020）及《电离辐射防护与辐射源安全基本标准》（GB 18871-2002）规范的电离辐射警告标志的要求。DSA机房工作状态指示灯及电离辐射警告标志见图3-2，候诊告知栏见图3-3。

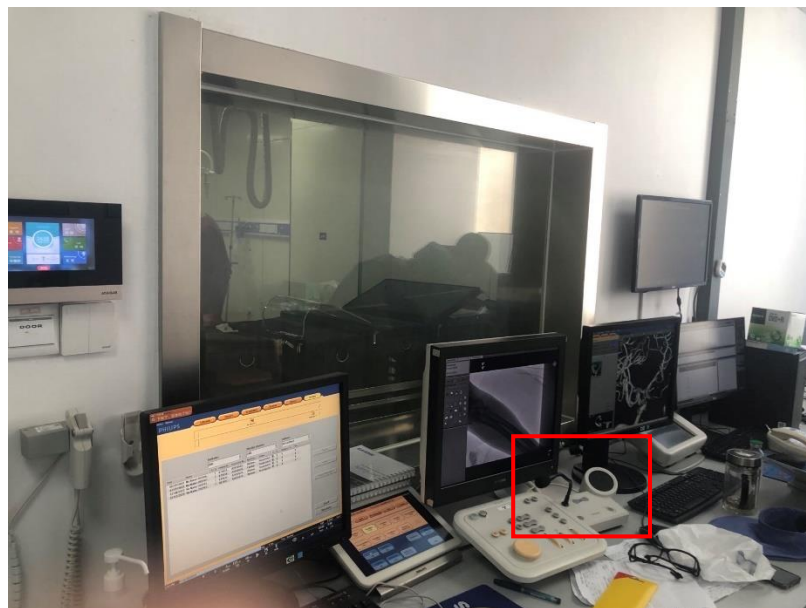
图3-4 本项目DSA机房观察窗及对讲装置

本项目DSA机房设有铅玻璃观察窗，便于观察到患者和受检者状态，并在控制室内设置有对讲装置，满足《放射诊断放射防护要求》（GBZ 130-2020）相关要求。本项目DSA机房对讲系统及观察窗见图3-4。

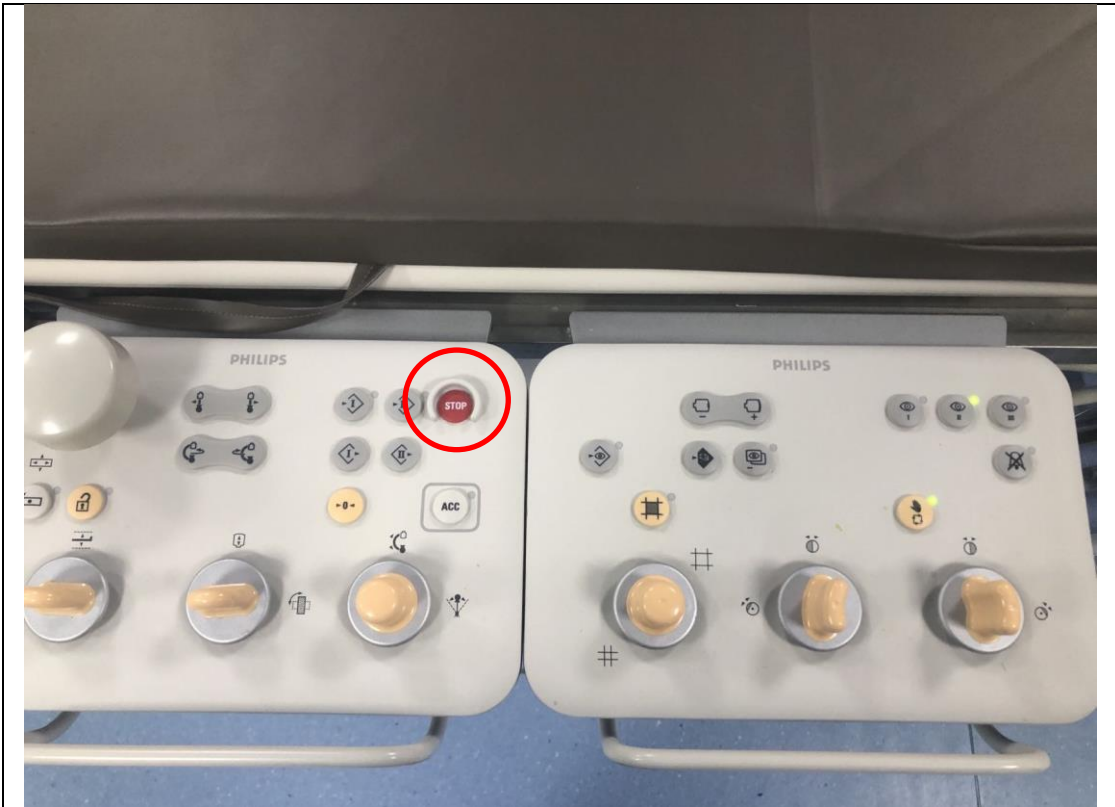
图3-5 DSA控制室及机房内的急停按钮

本项目DSA控制室、机房内设备上设有急停按钮，当出现紧急情况时，按下急停按钮即可关闭设备，现场已核实。本项目DSA机房急停装置见图3-5。

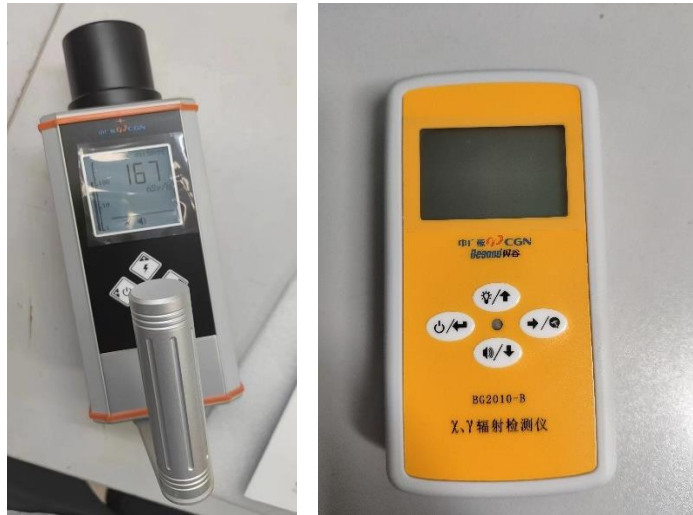
图3-6 本项目配备剂量检测仪器

医院已安排工作人员进行健康体检及个人剂量监测，建立个人职业健康监护档案和个人剂量档案，详见附件7和附件8。医院已为本项目配备1台辐射巡测仪和2台个人剂量报警仪见图3-6。工作人员均配备了个人剂量计，均参加了职业健康检查及辐射安全与防护知识培训后上岗操作。

辐射巡测仪

个人剂量报警仪

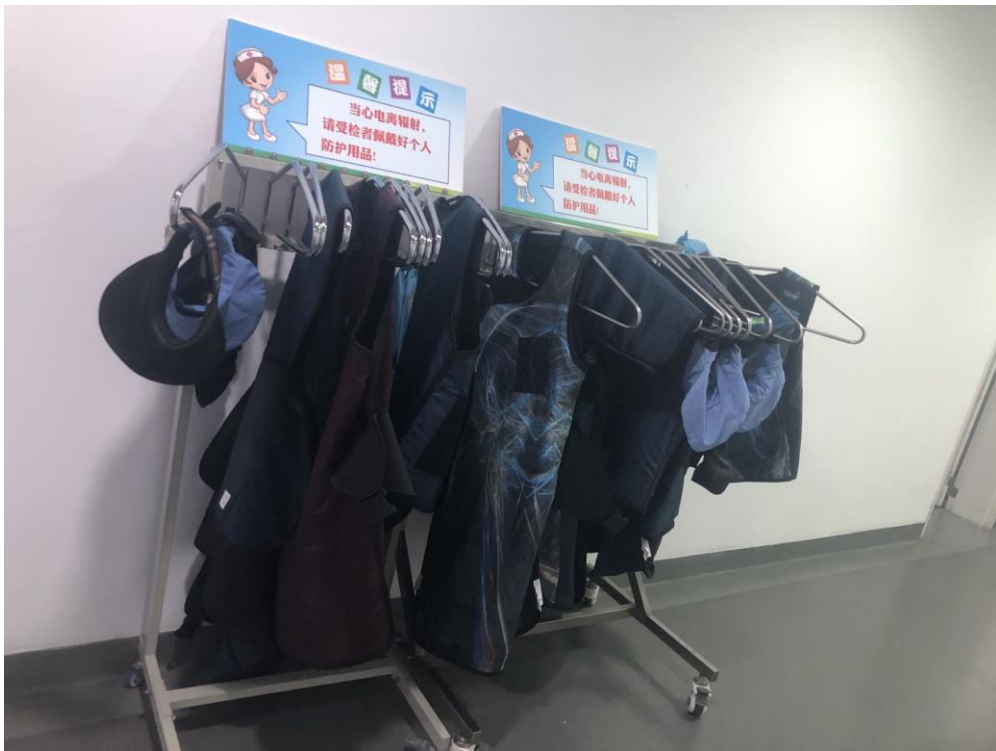
图3-7 个人防护用品

医院已配备铅橡胶围裙、铅橡胶颈套、铅橡胶帽子、铅防护眼镜、铅悬挂防护屏、床侧防护帘等防护用品。满足《放射诊断放射防护要求》（GBZ 130-2020）中“介入放射学操作时，需配备铅橡胶围裙、铅橡胶颈套、铅防护眼镜等个人防护用品，其数量应满足开展工作需要；对陪检者应至少配备铅防护衣；防护用品和辅助防护设施的铅当量应不低于0.25mmPb；甲状腺、性腺防护用品铅当量应不小于0.5mmPb”的要求。根据《放射诊断放射防护要求》（GBZ 130-2020）的要求，医院还为本项目介入工作人员配备介入防护手套，其铅当量为0.025mmPb，满足开展工作的需要。个人防护用品见图3-7，个人防护用品清单见表3-4。

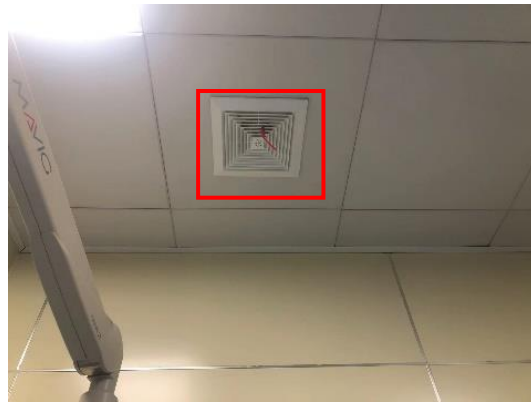
图 3-8 本项目 DSA 机房通风系统

DSA机房内空气在X射线作用下分解产生少量的臭氧、氮氧化物等有害气体，本项目机房采用动力排风装置将臭氧及氮氧化物排入大气，臭氧常温下50min左右可自行分解为氧气，对周围环境影响较小。本项目DSA机房设置有通风系统。本项目DSA机房通风系统见图3-8。
