高邮市人民医院  
搬迁 1 台、新增 1 台 DSA 项目  
竣工环境保护验收监测报告表

报告编号：瑞森（验）字（2023）第034号

建设单位： 高邮市人民医院

编制单位： 南京瑞森辐射技术有限公司

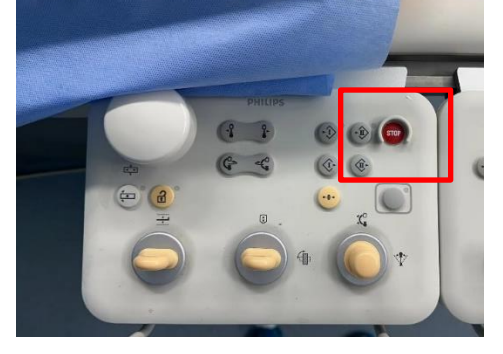
图3-4 DSA机房控制室及机房内的急停按钮

本项目DSA控制室、机房内设备上设有急停按钮，当出现紧急情况时，按下急停按钮即可关闭设备，现场已核实。本项目DSA机房急停装置见图3-4。

<p>DSA1室机房内急停按钮</p>	<p>DSA2室机房内急停按钮</p>

<p>DSA1室控制台急停按钮</p>

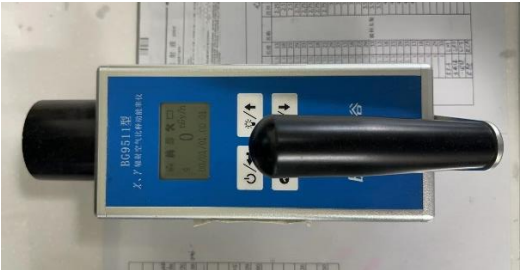
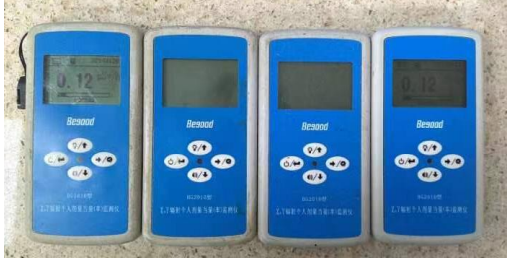
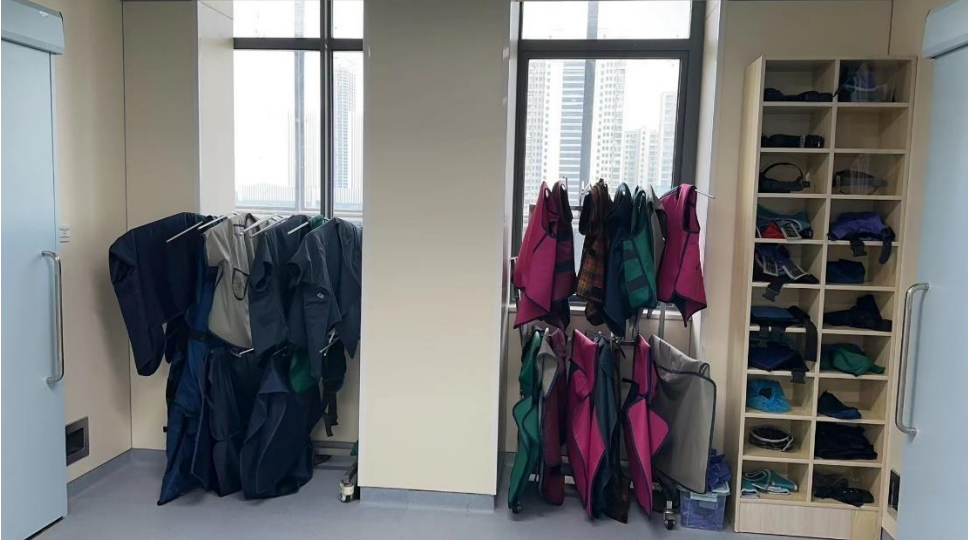
图3-5 本项目配备剂量检测仪器及个人防护用品

医院已为本项目配备1台辐射巡测仪和4台个人剂量报警仪，辐射工作人员均配备了个人剂量计，本项目配备检测仪器见图3-5。

医院已配备铅橡胶围裙、铅橡胶颈套、铅橡胶帽子、铅防护眼镜、铅悬挂防护屏、床侧防护帘等防护用品。满足《放射诊断放射防护要求》（GBZ 130-2020）中“介入放射学操作时，需配备铅橡胶围裙、铅橡胶颈套、铅防护眼镜等个人防护用品，其数量应满足开展工作需要；对陪检者应至少配备铅防护衣；防护用品和辅助防护设施的铅当量应不低于0.25mmPb；甲状腺、性腺防护用品铅当量应不小于0.5mmPb”的要求。根据《放射诊断放射防护要求》（GBZ 130-2020）的要求，医院还为本项目介入工作人员配备介入防护手套，其铅当量为0.025mmPb，满足开展工作的需要。个人防护用品见图3-5，个人防护用品清单见表3-4。

辐射巡检仪		个人剂量报警仪

个人防护用品

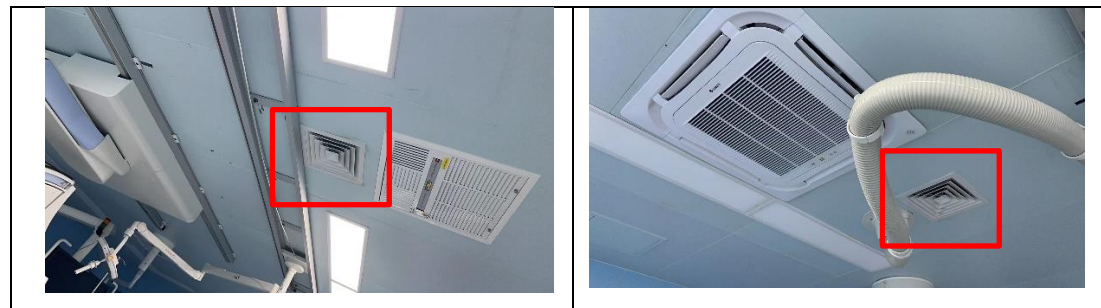
图 3-6 本项目 DSA 机房通风系统

DSA机房内空气在X射线作用下分解产生少量的臭氧、氮氧化物等有害气体，本项目DSA机房采用动力排风装置将臭氧及氮氧化物排入大气，臭氧常温下50min左右可自行分解为氧气，对周围环境影响较小。本项目DSA机房设置有通风系统。本项目DSA机房通风系统见图3-6。

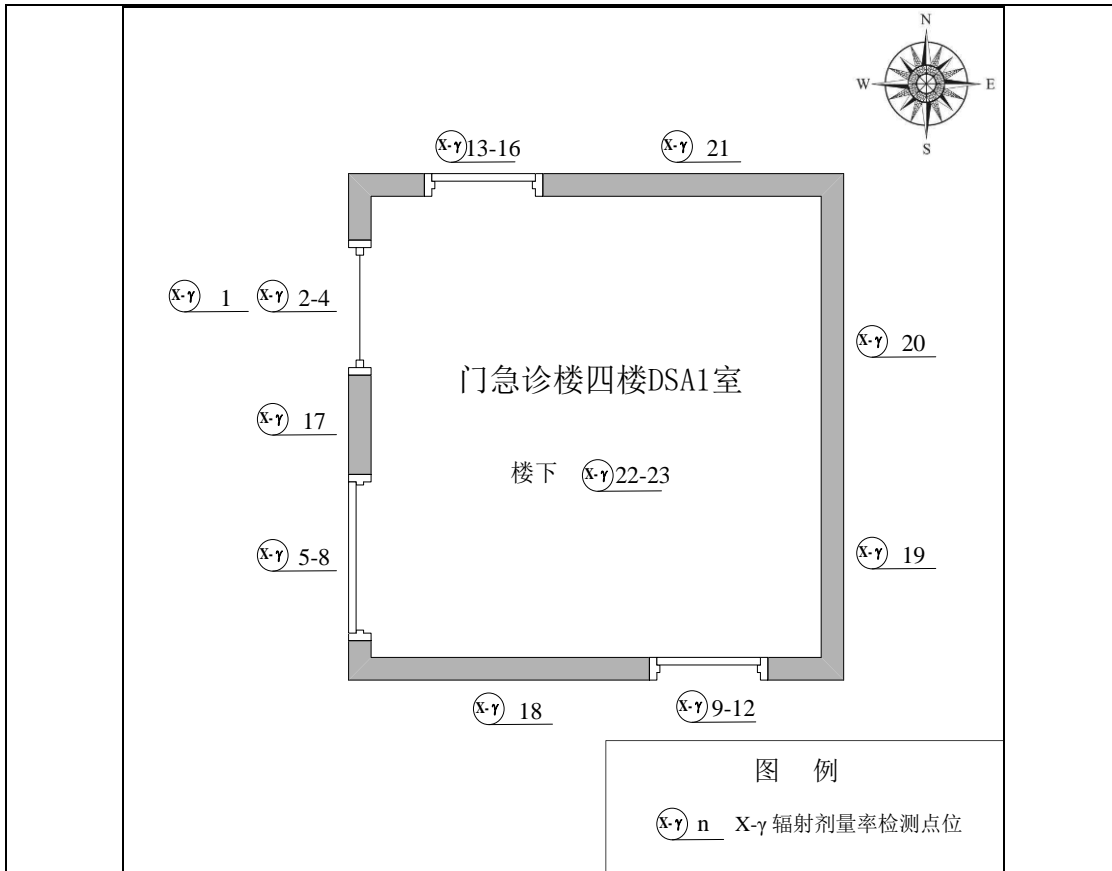
图7-1 门急诊楼四楼DSA1室周围监测布点图

本次监测结果详见附件 8。本项目 DSA1 室工作场所周围环境 X- $\gamma$  辐射剂量率结果见表 7-1，监测点位见图 7-1。

测点编号	检测点位描述	测量结果 ( $\mu\text{Sv/h}$ )	设备状态
1	控制室	0.12	关机
2	观察窗外30cm处	0.13	开机
3	观察窗缝外30cm处	0.11	开机
4	操作位	0.11	开机
5	西门外30cm处（左缝）	0.13	开机
6	西门外30cm处（中间）	0.13	开机
7	西门外30cm处（右缝）	0.13	开机
8	西门外30cm处（下缝）	0.13	开机
9	南门外30cm处（左缝）	0.13	开机
10	南门外30cm处（中间）	0.14	开机
11	南门外30cm处（右缝）	0.14	开机

12	南门外30cm处（下缝）	0.14	开机
13	北门外30cm处（左缝）	0.12	开机
14	北门外30cm处（中间）	0.11	开机
15	北门外30cm处（右缝）	0.11	开机
16	北门外30cm处（下缝）	0.11	开机
17	西墙外30cm处	0.12	开机
18	南墙外30cm处	0.13	开机
19	东墙外30cm处	0.12	开机
20	东墙外30cm处	0.12	开机
21	北墙外30cm处	0.12	开机
22	距机房楼下地面170cm处	0.12	开机
23	距机房楼下地面170cm处	0.12	开机

**注：**1、测量结果未扣除本底值；  
2、检测点位见附图 7-1。

由表7-1可知，本项目门急诊楼四楼DSA1室内DSA（型号：Artis zee III ceiling）正常工作（检测工况：81.4kV/236.7mA）时，DSA机房周围的X-γ辐射剂量当量率为（0.11~0.14） $\mu\text{Sv/h}$ 符合《放射诊断放射防护要求》（GBZ 130-2020）的标准要求。
