江阴澄西医院有限公司
扩建 1 台 DSA 项目竣工环境保护
验收监测报告表

报告编号：瑞森（验）字（2024）第022号

建设单位： 江阴澄西医院有限公司

编制单位： 南京瑞森辐射技术有限公司

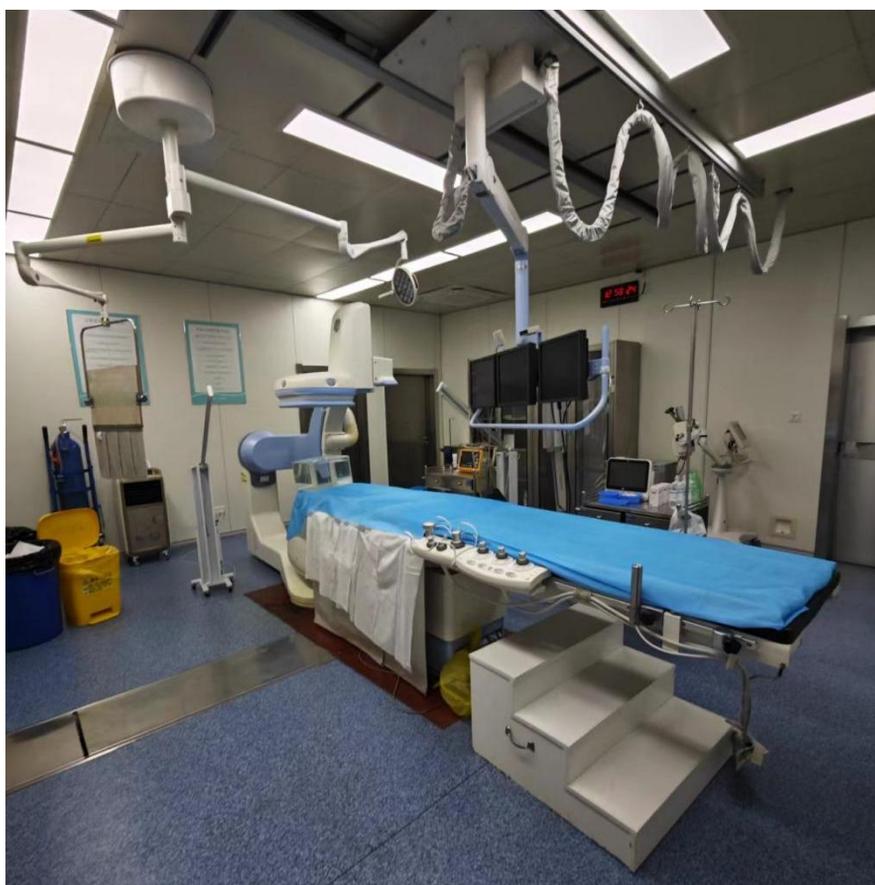
图 2-1 本项目 DSA 设备外观图

江阴澄西医院有限公司本次扩建的 Optima IGS 330 型 DSA 如图 2-1 所示。

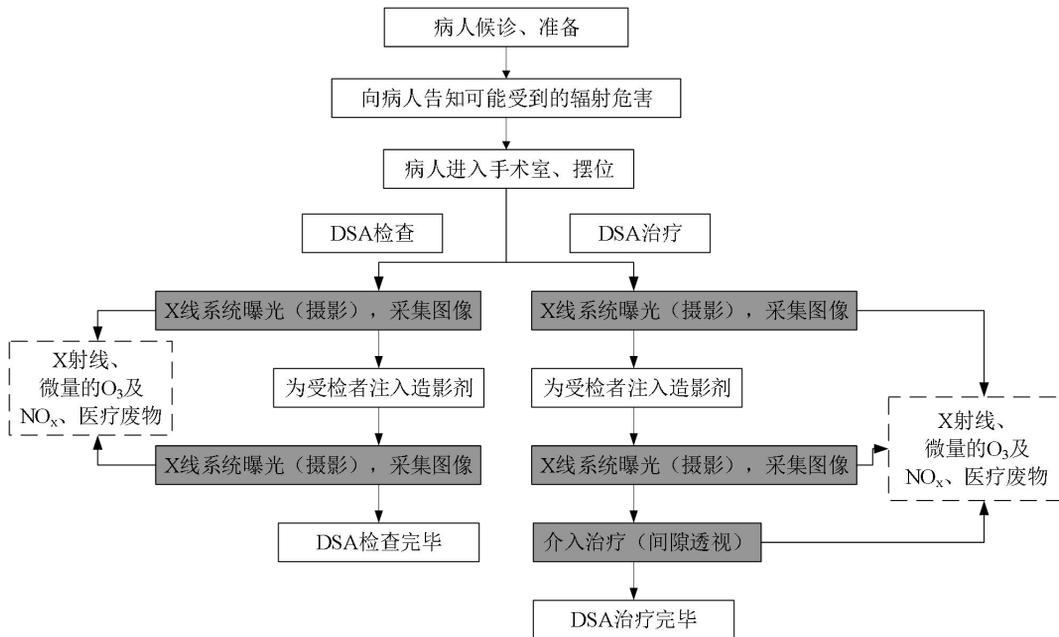
图2-2 本项目DSA工作流程及产污环节示意图

本项目 DSA 在进行曝光时分为两种情况：

第一种情况：血管减影检查。操作人员采取隔室操作的方式（即操作技师在控制室内对病人进行曝光），医生通过铅玻璃观察窗和操作台观察机房内病

人情况，并通过对讲系统与病人交流。摄影检查所需摄影时间较短，根据不同检查情况一般单次曝光时间为3~10s，单次检查摄影次数约为5~10次。医院为本项目配备2名技师在控制室进行操作。

第二种情况：引导介入治疗。病人需要进行介入手术治疗时，为更清楚的了解病人情况时会有连续曝光，并采用连续脉冲透视，此时操作医师位于铅帘后身着铅服、铅眼镜在机房内对病人进行直接的介入手术操作。根据不同手术情况，单次介入治疗手术一般透视时间为15~20min。医院为本项目配备1名医师和1名护师在机房内进行介入手术操作。

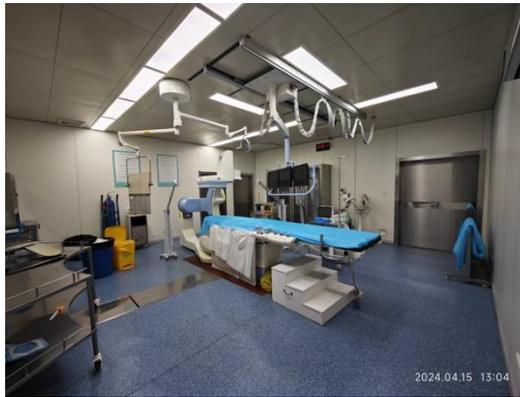
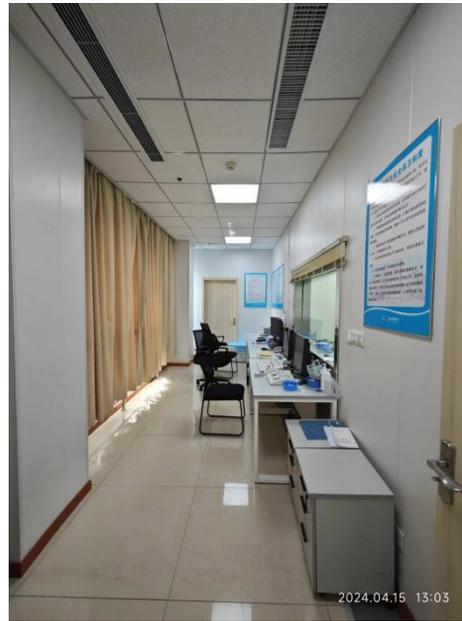
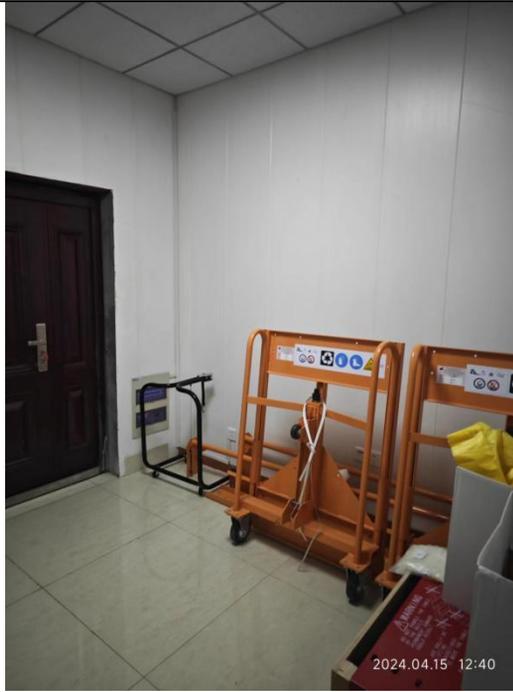
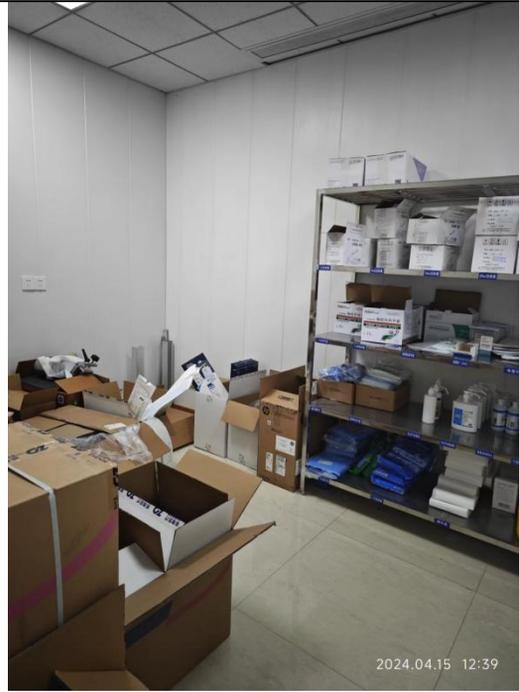
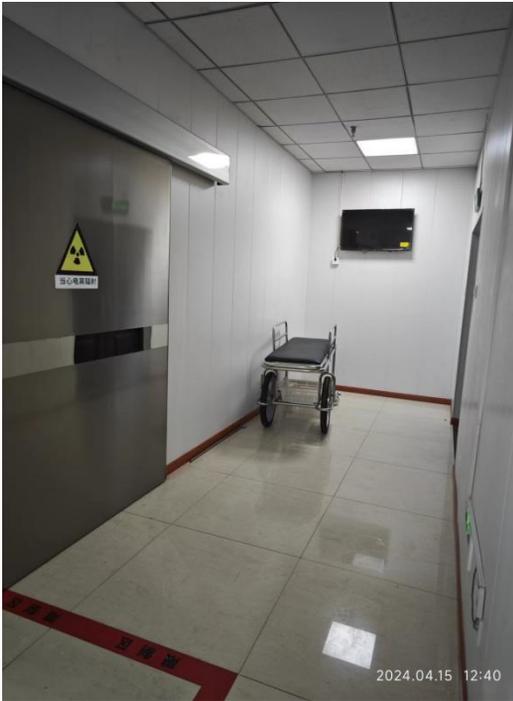
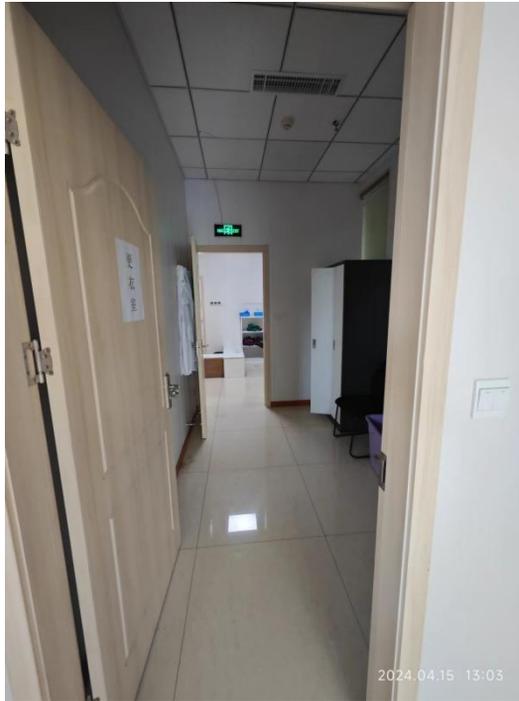
图 3-1 DSA 工作场所及其周围环境示意图

场所布局：江阴澄西医院有限公司将辅楼二楼的会议室改建为1座DSA机房并配备1台DSA，DSA机房东侧为控制室，南侧为仪器室、设备间、污物间，西侧为缓冲区、交接台，北侧为更衣室及防护用品间，上方无建筑，下方为餐厅。DSA配套独立用房，由DSA机房、控制室及辅助用房组成，且DSA机房与控制室分开布置，符合《放射诊断放射防护要求》（GBZ 130-2020）的要求，布局合理。本项目DSA机房工作场所如图3-1所示。

DSA 机房内部

DSA 机房东侧控制室

DSA 机房南侧污物间

DSA 机房南侧仪器室（物品仓库）

DSA 机房西侧缓冲区

DSA 机房北侧更衣室、过道

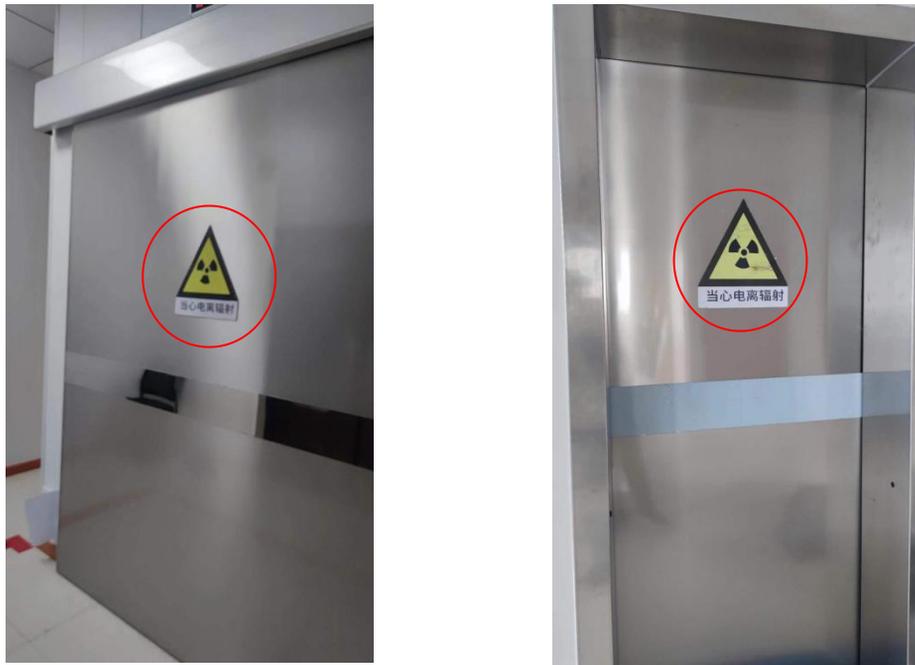
图3-3 本项目DSA机房工作状态指示灯和电离辐射警告标志

本项目DSA机房防护大门、防护小门上均粘贴电离辐射警告标志和中文警示说明，符合《电离辐射防护与辐射源安全基本标准》（GB 18871-2002）规范的电离辐射警告标志的要求。电离辐射警告标志见图3-3。

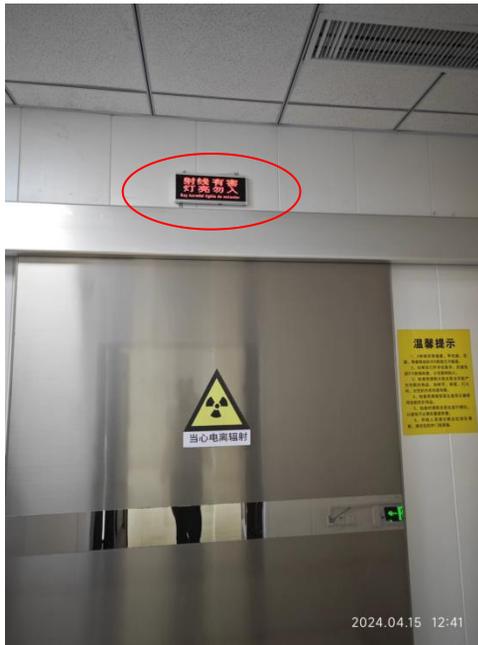
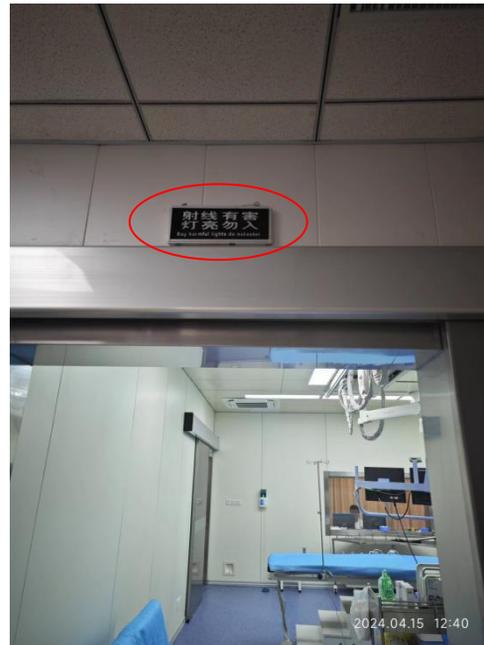
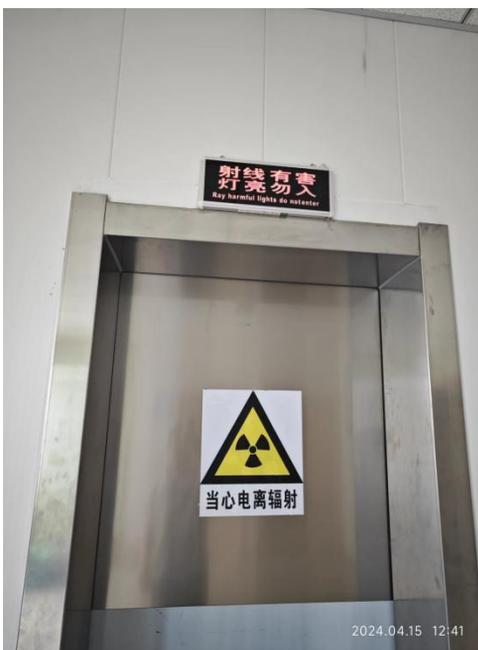
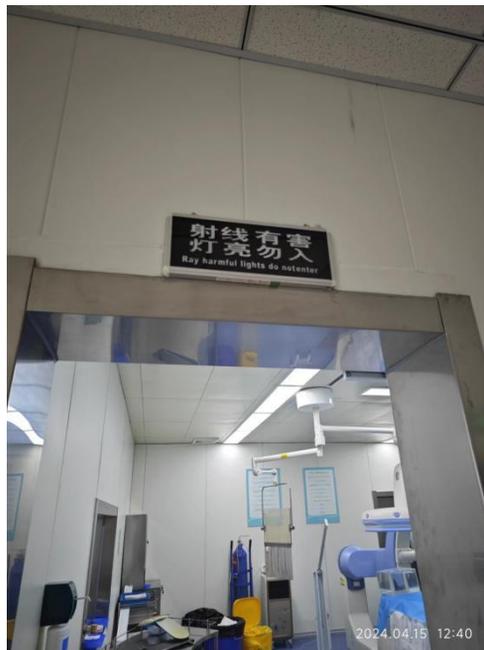
图 3-4 工作状态指示灯

本项目 DSA 机房防护大门、防护小门上方均设置有工作状态指示灯箱，灯箱上设置“射线有害 灯亮勿入”的警示语。灯箱与防护门进行联锁，防护门打开时，工作状态指示灯熄灭；房门关闭时，红色警示语亮起。防护门均设有自动闭门装置和防夹功能，现场检查闭门装置及防夹功能运行正常。工作状态指示灯见图 3-4。

防护大门关闭状态

防护大门打开状态

防护小门关闭状态

防护小门打开状态

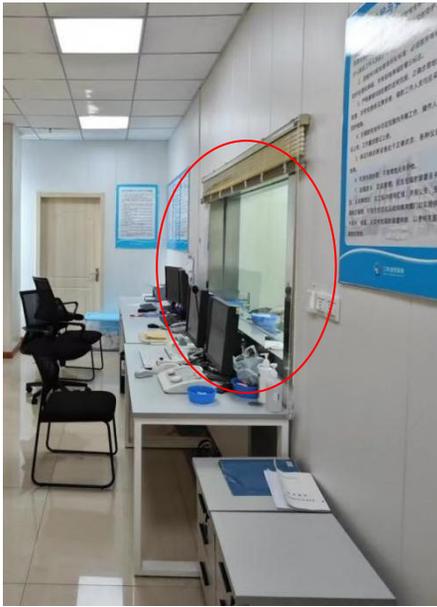
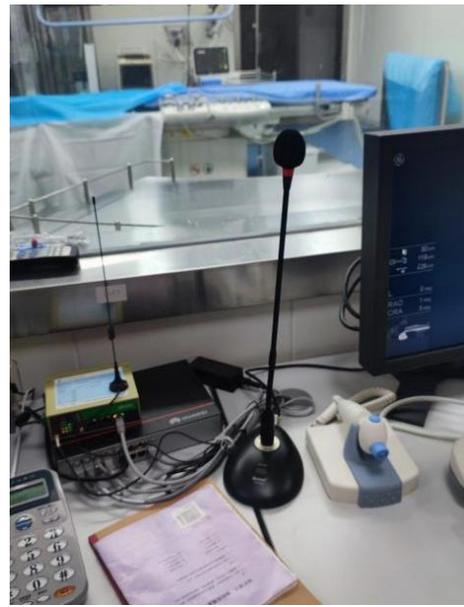
图3-5 本项目DSA机房观察窗及对讲装置

医院在DSA机房与其控制室内设置双向语音对讲装置，且DSA机房控制台处安装有观察窗，在诊断过程中医务人员可以及时观察病人情况和与病人交流，保证诊断质量和防止意外情况的发生。经现场核查，该对讲系统运行正常。机房对讲系统和DSA机房观察窗见图3-5。

观察窗

语音对讲装置

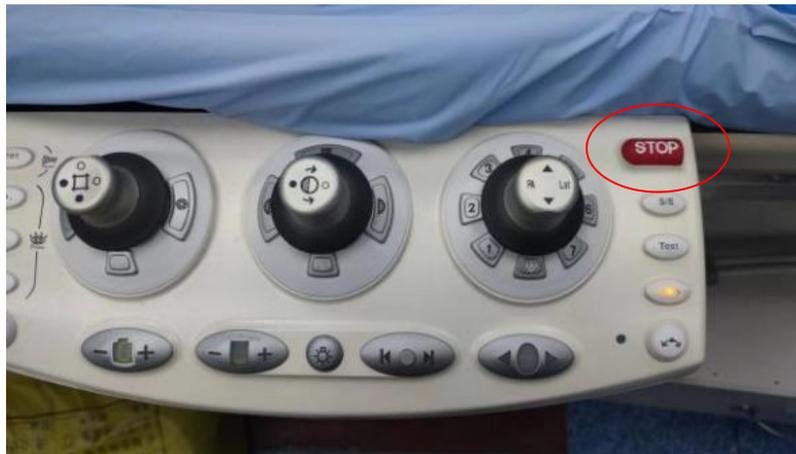
图3-6 DSA机房控制室及机房内的急停按钮

本项目DSA治疗床边操作面板上设有急停按钮，当出现紧急情况时，按下急停按钮即可关闭设备。经验证检查，按下该急停开关，DSA可立即停止出束。DSA急停按钮见图3-6。

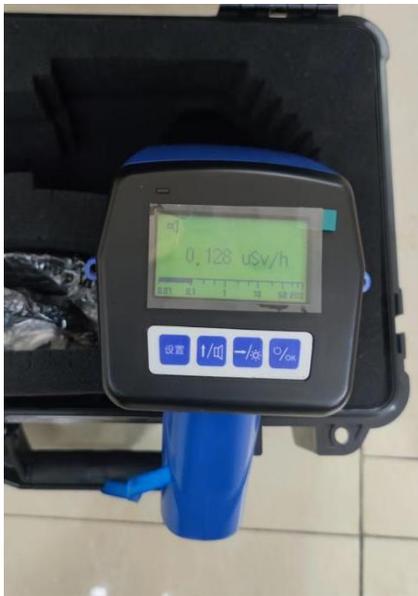
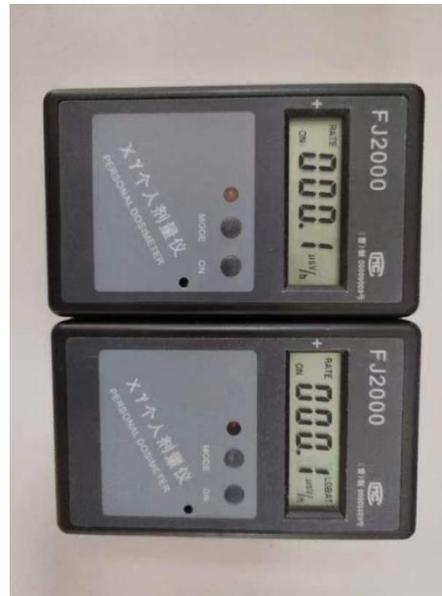
图3-7 自主监测仪器

江阴澄西医院有限公司已配备辐射巡测仪，医院为本项目配备2台个人剂量报警仪，辐射工作人员工作时将佩带个人剂量计，以监测累积受照情况。放射性测量仪器均属于强制检定设备，医院应按照国家法律要求定期到计量标准实验室进行检定，防护监测仪器检定周期为1年。本项目配备的自主监测仪器见图3-7。

序号	仪器名称	型号	数量	购买日期	检定情况
1	辐射巡测仪	FJ1200	1	2022.3.28	待检定
2	个人剂量报警仪	FJ2000	2	2019.6.10	待检定

辐射巡测仪

个人剂量报警仪

医院目前配备的辐射巡测仪、个人剂量报警仪尚未进行检定，医院应根据上述检定要求及时将自主监测仪器定期送检。

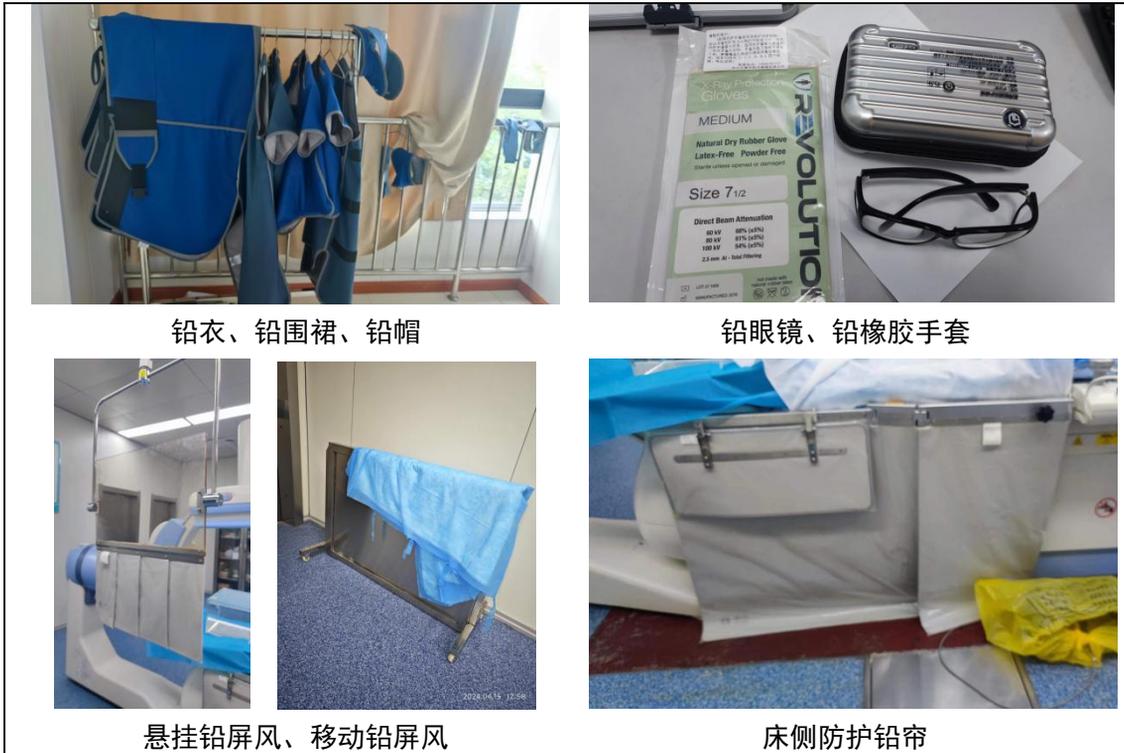
图3-8 本项目配备的个人防护用品

医院已为本项目配备铅橡胶围裙、铅橡胶颈套、铅橡胶帽子、铅防护眼镜、介入防护手套、悬挂铅屏风、床侧防护铅帘、移动铅屏风等防护用品，满足《放射诊断放射防护要求》（GBZ 130-2020）中“介入放射学操作时，需配备铅橡胶围裙、铅橡胶颈套、铅防护眼镜等个人防护用品，其数量应满足开展工作需要；对陪检者应至少配备铅防护衣；防护用品和辅助防护设施的铅当量应不低于0.25mmPb”的要求。本项目配备的个人防护用品见图3-8，清单见表3-4。

防护用品	数量	防护参数	用途	购买日期
铅衣	5	0.5mmPb	辐射工作人员个人防护	2020.10
铅橡胶围裙	10	0.5mmPb		2020.10
铅帽	5	0.5mmPb		2020.10
铅橡胶手套	2	0.025mmPb		2020.10
医用射线防护眼镜	2	0.5mmPb		2020.10
床边铅帘	2	1		2020.10
悬挂铅屏风	2	1		2020.10
防护口罩	/	/		随时购买

铅衣、铅围裙、铅帽

铅眼镜、铅橡胶手套

悬挂铅屏风、移动铅屏风

床侧防护铅帘

医院对工作人员正确使用防护用品进行指导，工作人员了解所使用的防护用品的性能和使用方法，对所有防护用品均妥善保管，不要折叠存放，以防止断裂，使用的个人防护用品每年至少自行检查1次，防止因老化、断裂或损伤而降低防护质量，若发现老化、断裂或损伤自行及时更换。

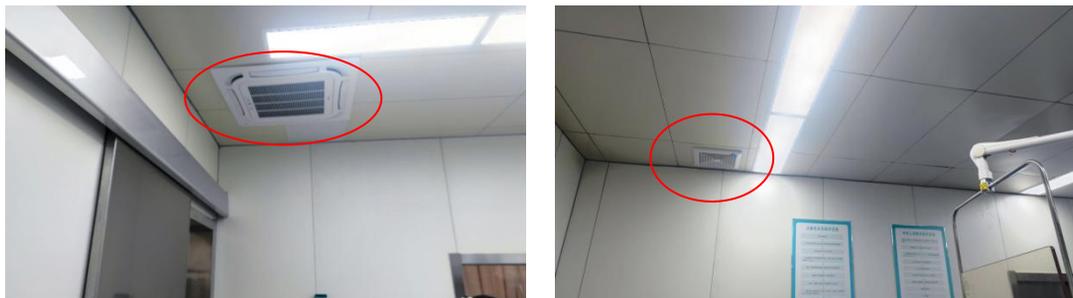
图 3-9 本项目 DSA 机房通风系统

DSA机房内空气在X射线作用下分解产生少量的臭氧、氮氧化物等气体，本项目DSA机房采用动力排风装置将臭氧及氮氧化物排入大气，臭氧常温下50min左右可自行分解为氧气，对周围环境影响较小。本项目DSA机房设置有通风系统。本项目DSA机房通风系统见图3-9。

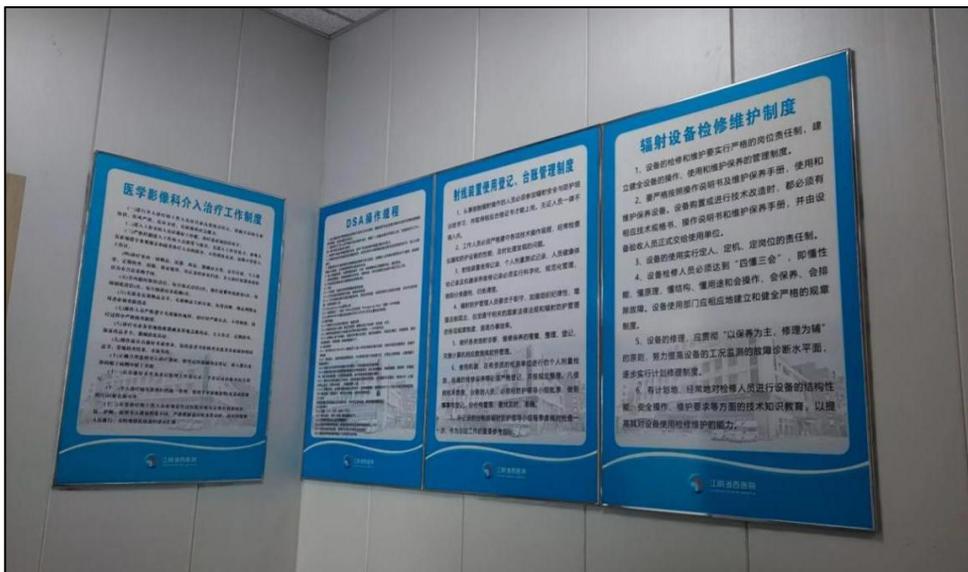
图3-10 DSA控制室制度上墙

医院成立了辐射安全领导小组，以文件形式明确了管理人员职责，并根据《放射性同位素与射线装置安全和防护条例》《放射性同位素与射线装置安全许可管理办法》、环评及批复中的要求，针对所开展的核技术利用项目制定了相应的辐射安全与防护管理制度（详见附件4），并在DSA机房内、控制室等位置张贴上墙（见图3-10）。医院辐射安全与防护管理制度清单如下：
