扬州大学附属医院（东区）  
新增 1 台 DSA 项目竣工环境保  
护验收监测报告表

报告编号：瑞森（验）字（2024）第017号

建设单位：扬州大学附属医院

编制单位：南京瑞森辐射技术有限公司

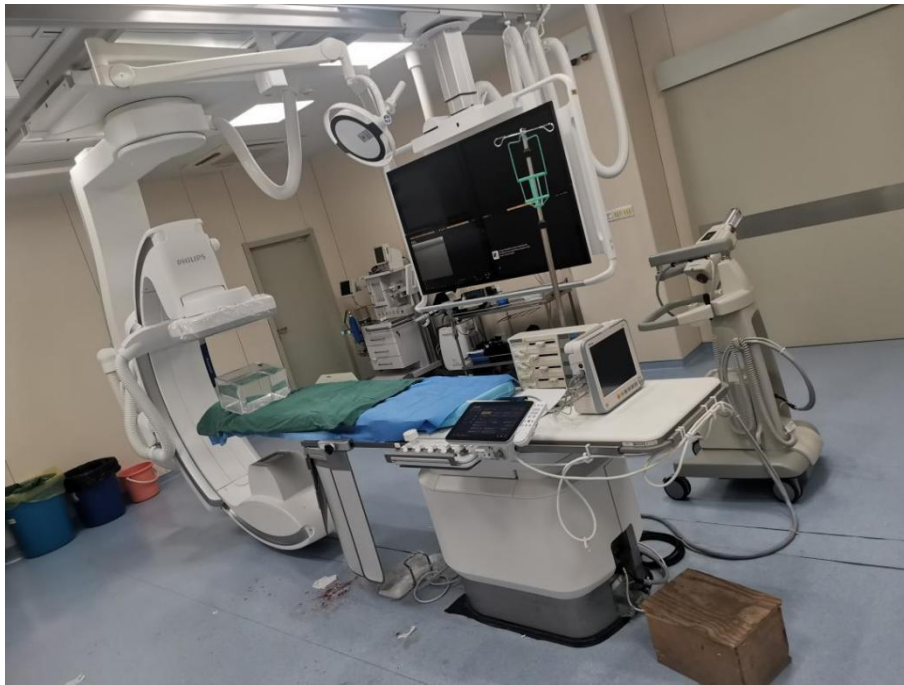
图2-1 本项目Azurion 7M20型DSA外观

扬州大学附属医院配备的1台Azurion 7M20型号DSA，最大管电压125kV，最大管电流1000mA。该型号 DSA 设备外观见图2-1。

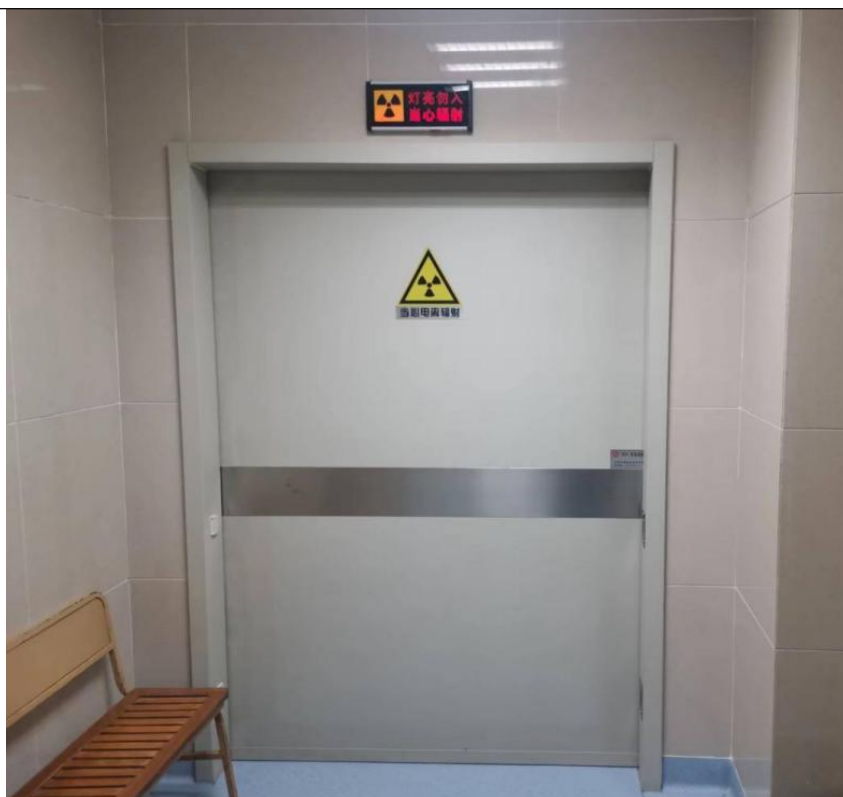
图3-2 本项目DSA机房工作状态指示灯和电离辐射警告标志

本项目DSA机房出入口均已设置于散射辐射相对低的位置，机房入口处设置有电离辐射警告标志，防护门上方已设置工作状态指示灯，灯箱上设置“灯亮勿入、当心辐射”的可视警示语句，符合《电离辐射防护与辐射源安全基本标准》（GB 18871-2002）规范的电离辐射警告标志的要求。

本项目DSA机房的工作状态指示灯能与机房门有效关联，防护门闭合时工作状态指示灯亮。现场检查门灯联动装置运行正常。本项目工作状态指示灯及电离辐射警告标志见图3-2。

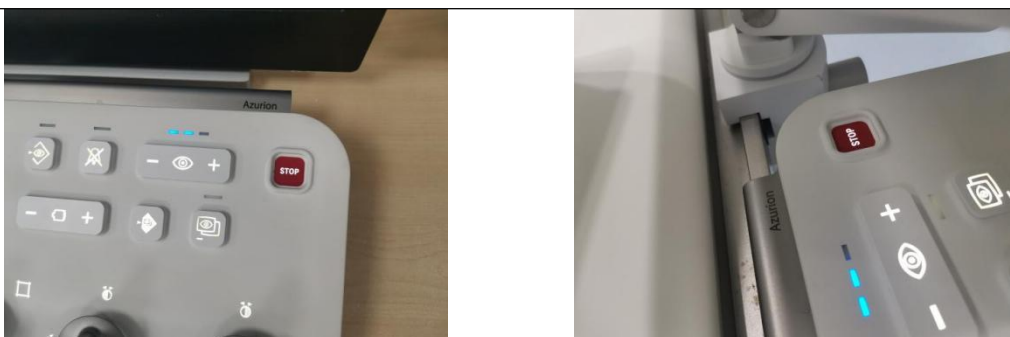
图3-4 本项目 DSA 机房控制室及机房内设备操作面板上急停按钮

本项目DSA机房内设备上和控制室内均设有急停按钮，当出现紧急情况时，按下急停按钮即可关闭设备，经验证检查，按下DSA设备上的急停开关，DSA即可停止出束。本项目DSA机房急停装置见图3-4。

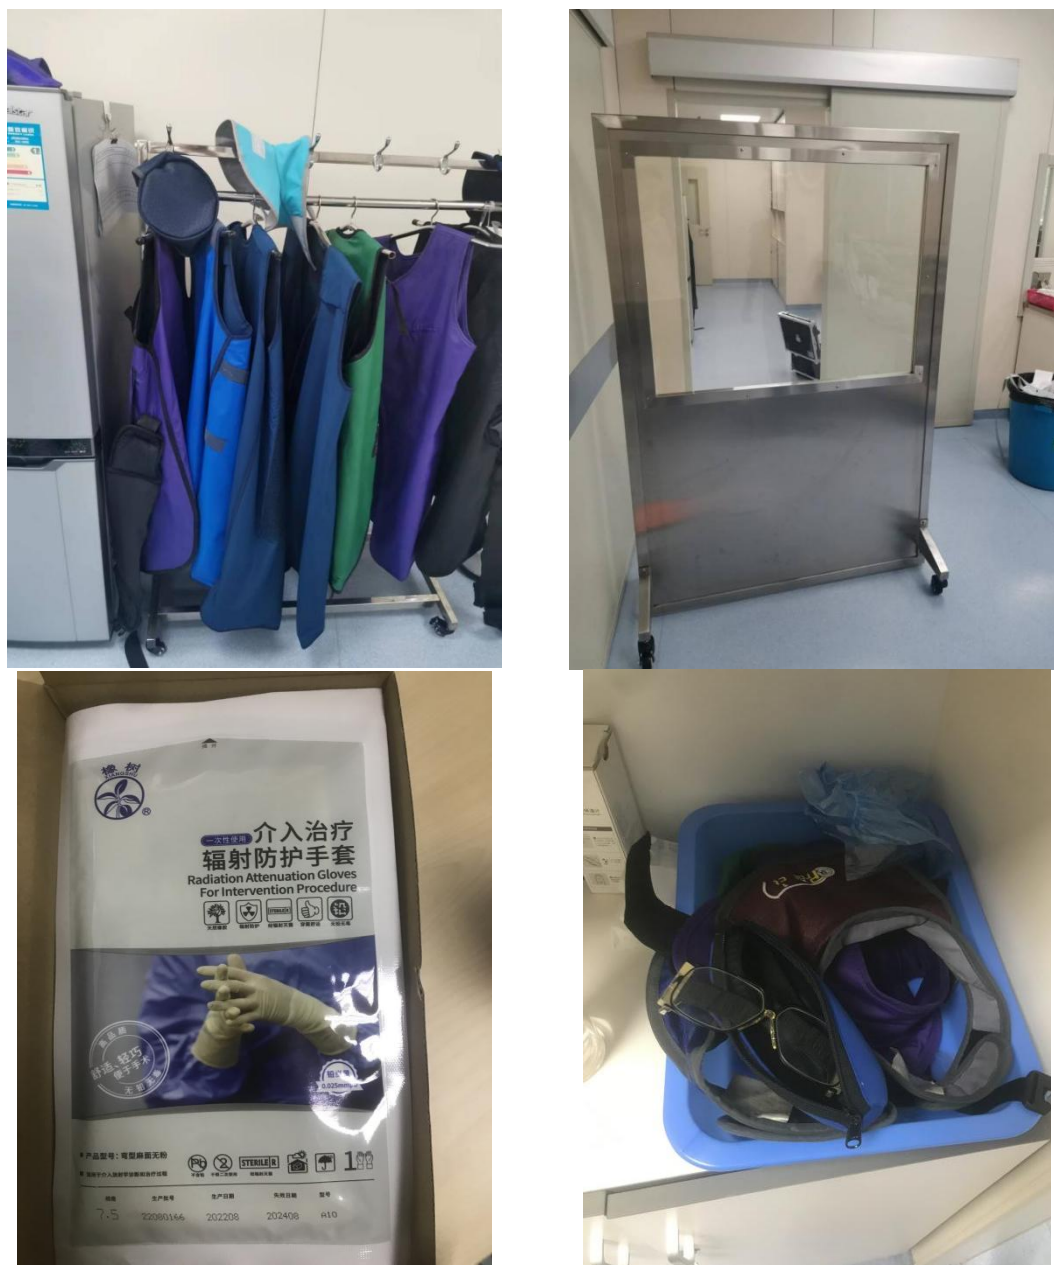
图3-6 个人防护用品

医院已为本项目配备铅围裙、铅颈套、铅帽、铅防护眼镜、介入防护手套、悬挂防护屏和防护吊帘、床侧防护屏和防护帘、移动铅屏风等防护用品，满足《放射诊断放射防护要求》（GBZ 130-2020）中“介入放射学操作时，需配备铅橡胶围裙、铅橡胶颈套、铅防护眼镜等个人防护用品，其数量应满足开展工作需要；对陪检者应至少配备铅防护衣；防护用品和辅助防护设施的铅当量应不低于0.25mmPb；甲状腺、性腺防护用品铅当量应不小于0.5mmPb”的要求。根据《放射诊断放射防护要求》（GBZ 130-2020）的要求。本项目配备的个人防护用品见图3-6，清单见表3-4。

医院对工作人员正确使用防护用品进行指导，工作人员了解所使用的防护用品的性能和使用方法，对所有防护用品均妥善保管，不要折叠存放，以防止断裂，使用的个人防护用品每年至少自行检查1次，防止因老化、断裂或损伤而降低防护质量，若发现老化、断裂或损伤自行及时更换。

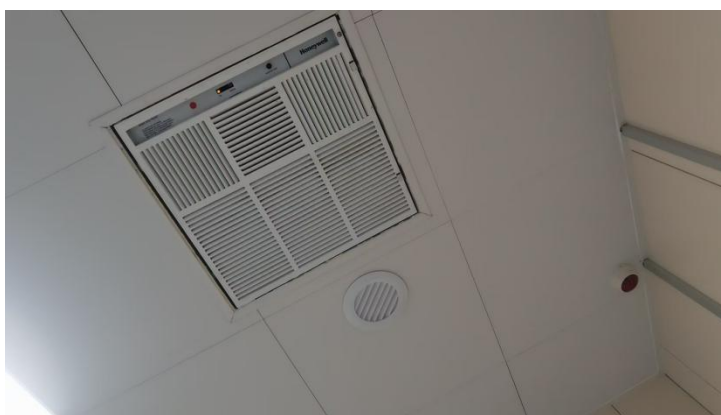
图 3-7 排风装置

本项目DSA机房内空气在X射线作用下分解产生少量的臭氧、氮氧化物等有害气体，本项目DSA机房采用动力排风装置将臭氧及氮氧化物排入大气，排风口设置于机房吊顶上，臭氧常温下50min左右可自行分解为氧气，对周围环境影响较小。本项目排风装置见图3-7。
